GEZ	KARTA ADRESOWA ZABYTKU NIERUCHOMEGO		3. Miejscowość
1. Nazwa BUDYNEK INWENTARSKO-MIESZKALNY, ob. mieszkalny		2. Czas powstania k. XIX w.	GŁOGUSZ
7. Fotografia z opisem wskazującym orientację w stosunku do sąsiednich terenów lub stron świata albo mapa z zaznaczonym stanowiskiem archeologicznym			4. Adres
 			Głogusz 16 (dz. nr ewid. 129, 130)
<p>Budynek, widok od W</p>   <p>Budynek, widok E</p>			5. Przynależność administracyjna Województwo LUBUSKIE Powiat ZIELONOGÓRSKI Gmina SULECHÓW
			6. Formy ochrony

GEZ	KARTA ADRESOWA ZABYTKU NIERUCHOMEGO	3. Miejscowość
1. Nazwa PARK w zespole pałacowo-folwarcznym	2. Czas powstania XIX w.	GŁOGUSZ

KARTA ADRESOWA ZABYTKU NIERUCHOMEGO

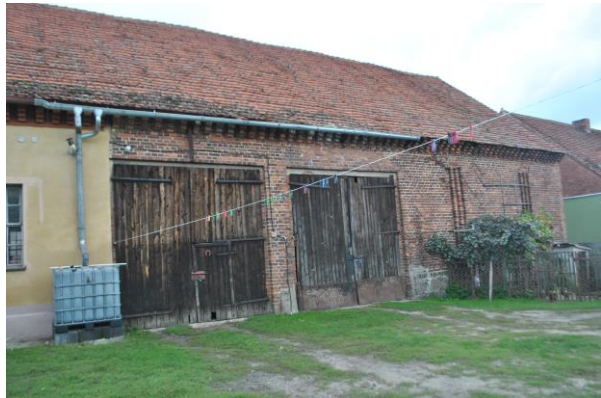
Budynek, widok od NE

Ogólnie stan zachowania dobry.
Nie wymaga prac konserwacyjnych.

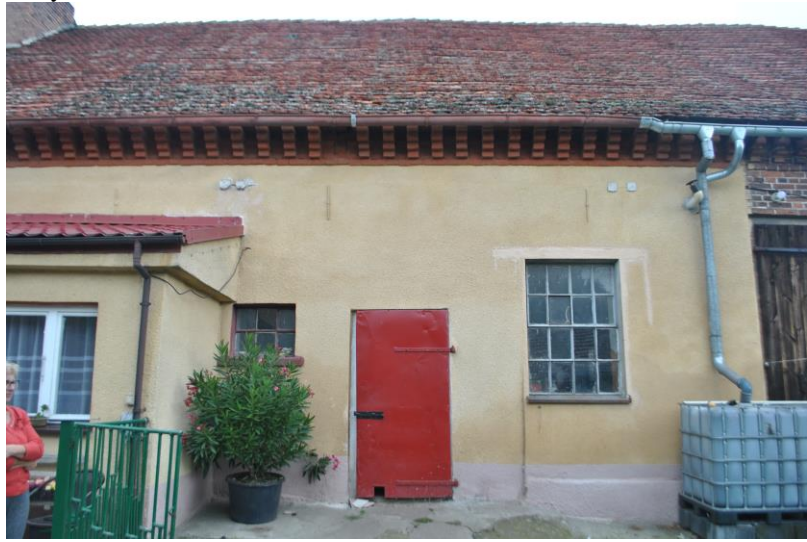
Budynek, widok SW

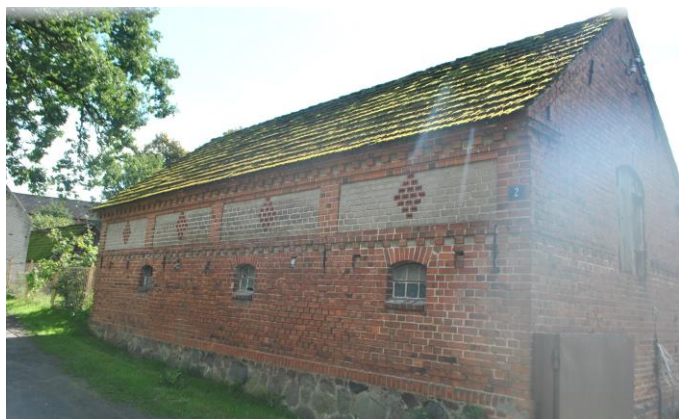
Budynek, widok od NW

Ogólnie stan zachowania dobry, zadowolający.

Wymaga prac konserwacyjnych.

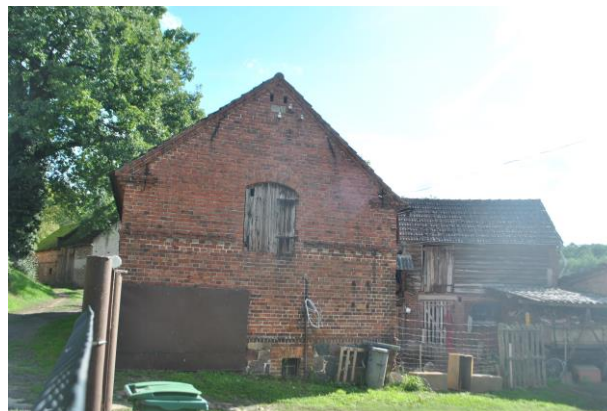
Budynek, widok od W

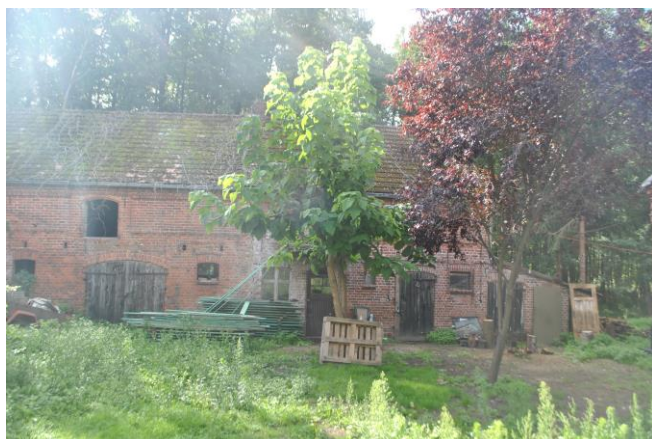
Budynek, widok od N

Ogólnie stan zachowania dobry, zadowolający.

Wymaga prac konserwacyjnych.

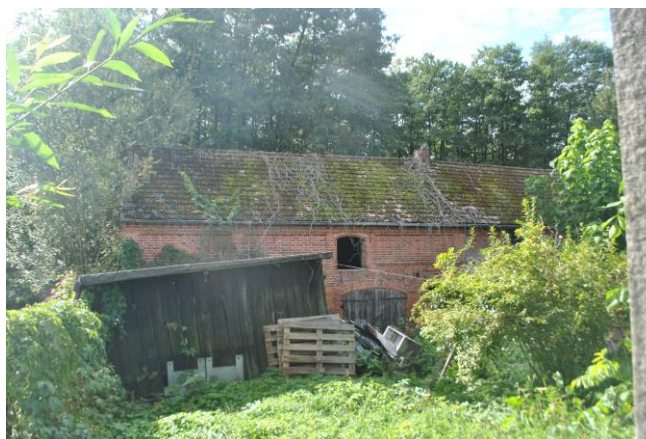
Budynek, widok od N

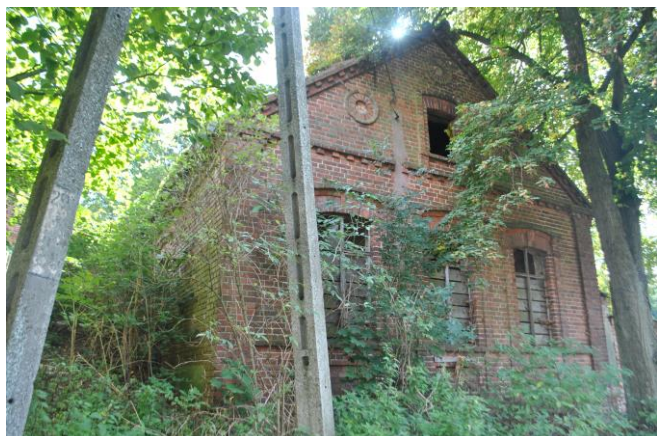
Budynek, widok od NW

Ogólnie stan zachowania bardzo zły.

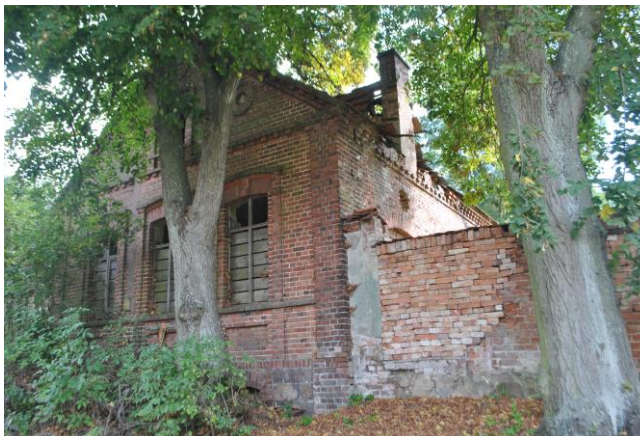
Budynek, widok od SW
