KARTA ADRESOWA ZABYTKU NIERUCHOMEGO

MOZÓW

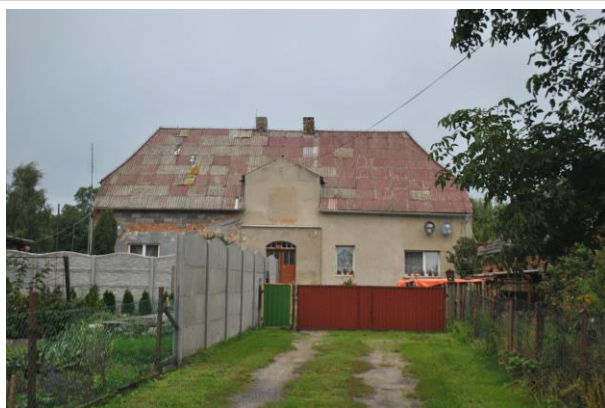
Budynek, widok od SW

Budynek postawiony w pocz. XIX w.
Murowany, z czerwonej cegły dłuższym bokiem na osi SE-NW.
Parterowy z poddaszem, dach obecnie dwuspadowy kryty eternitem.
Stolarka okienna wymieniona.
Od frontu obecnie pięć osi z czego środkowa to wejście z łukowym zakończeniem i nadświetlem.
Otynkowany.

Ogólnie stan zachowania dobry.
Wymaga prac konserwacyjnych.

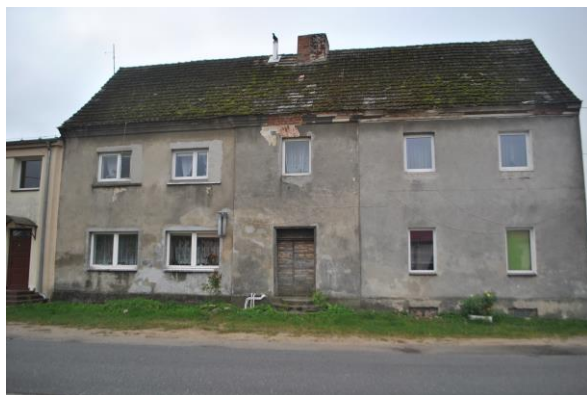
Budynek, widok od N

Elewacja północna 5-osiowa z czego środkowa to wejście, obecnie nieużywane. W przyziemiu cztery okienka.

Otynkowany. Tam, gdzie odpada tynk widoczne nadproża łukowe. Gzyms podokapowy.

Ogólnie stan zachowania dobry.

Wymaga prac konserwacyjnych.

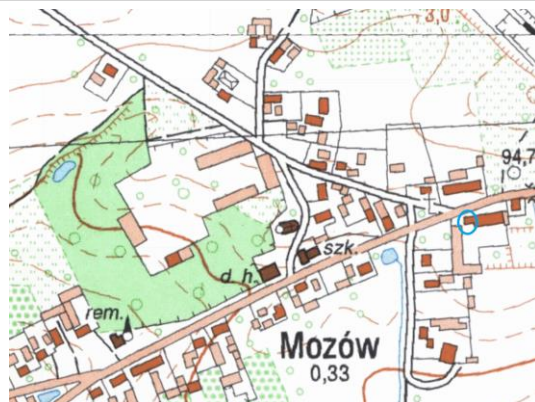
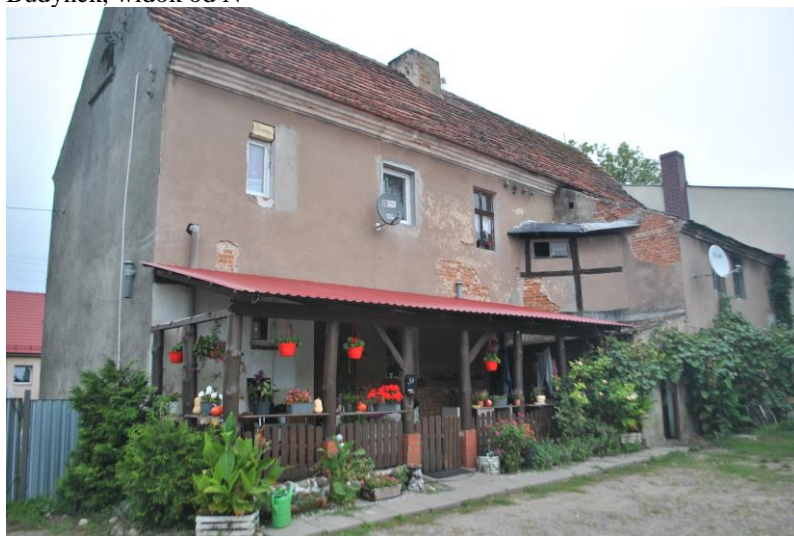
Budynek, widok od SW

Elewacja południowa na głównej bryle trójosiowa na obu kondygnacjach z czego na parterze środkowa to wejście, zaś od strony E piętrowa niższa część, która na swojej głównej bryle posiada dwie osie na piętrze, zaś od strony W niski ganek z wejściem od S. Ganek ten z dachem jednospadowym, nad którym w narożu element jakby wykuszu z szachulcową konstrukcją i dwoma okienkami.
