GEZ	KARTA ADRESOWA ZABYTKU NIERUCHOMEGO		3. Miejscowość
1. Nazwa BUDYNEK GOSPODARCZY w zagrodzie		2. Czas powstania k. XIX r.	KALSK
7. Fotografia z opisem wskazującym orientację w stosunku do sąsiednich terenów lub stron świata albo mapa z zaznaczonym stanowiskiem archeologicznym			4. Adres
<div style="display: flex; justify-content: space-around;"> <div data-bbox="212 571 875 1018">   </div> <div data-bbox="898 695 1585 1023">   </div> </div> <div style="display: flex; justify-content: space-around; margin-top: 10px;"> <div data-bbox="212 1070 846 1497">   </div> <div data-bbox="916 1050 1576 1497">   </div> </div>			<p data-bbox="1653 549 2018 580" style="text-align: center;">Kalsk 36 (dz. nr ewid. 14/2)</p> <hr/> <p data-bbox="1688 890 1928 911" style="text-align: center;">5. Przynależność administracyjna</p> <p data-bbox="1630 970 1906 1002" style="text-align: center;">Województwo LUBUSKIE</p> <p data-bbox="1675 1043 1995 1075" style="text-align: center;">Powiat ZIELONOGÓRSKI</p> <p data-bbox="1720 1123 1951 1155" style="text-align: center;">Gmina SULECHÓW</p> <hr/> <p data-bbox="1688 1246 1816 1267" style="text-align: center;">6. Formy ochrony</p>

8. Historia, opis i wartości

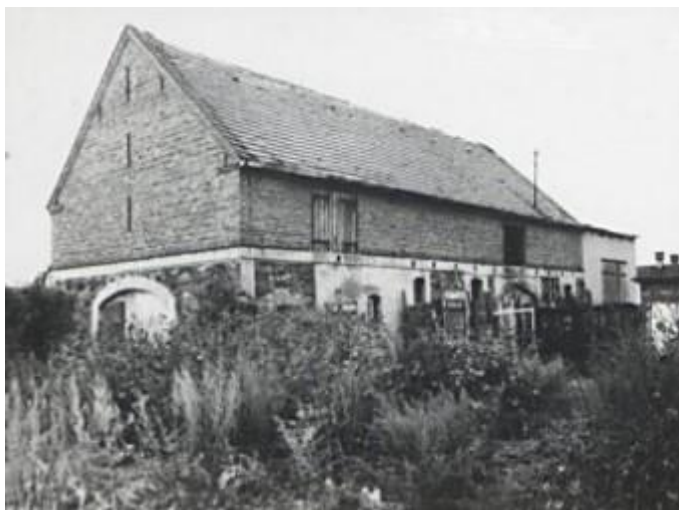
Poniżej skan pierwotnego wyglądu budynku:

Murowany, z czerwonej cegły oraz kamienia polnego, dłuższym bokiem w linii W-E. Budynek piętrowy, z kondygnacją, która dziś już nie istnieje.

W chwili obecnej stan nie pozwalał na określenie ilości i wielkości otworów okiennych lub wejściowych. Całość budynku wokół zakrzewiona bardzo gęsto, z czego także nie było możliwe bliższe podejście do budynku, a jedynie stwierdzenie, że występują braki okiennic w otworach okiennych, część górna w ogóle nie istnieje, a otwory wejściowe są pozbawione ościeżnic.

Ogólnie stan zachowania bardzo zły.

Wymaga prac konserwacyjnych.

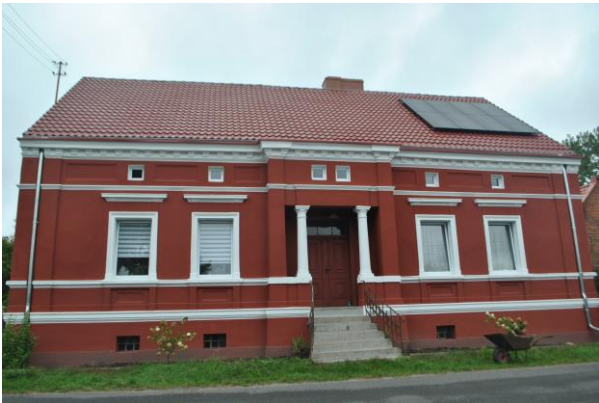
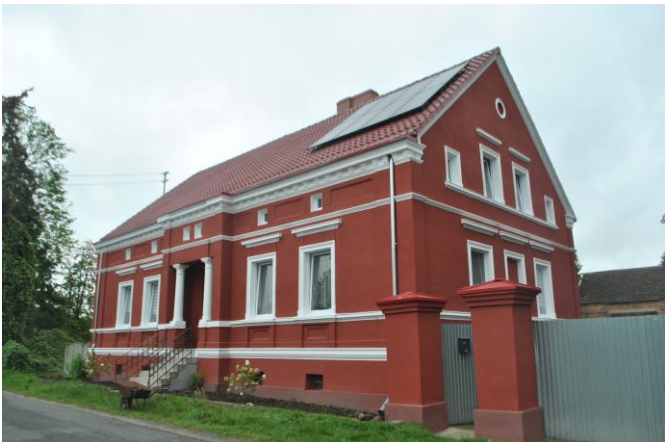
<p data-bbox="212 1465 427 1497">Dom, widok od S</p> <p data-bbox="212 1465 427 1497">Dom, widok od SE</p> <p data-bbox="887 1465 1099 1497">Dom, widok od SW</p>

Murowany, z czerwonej cegły, dłuższym bokiem skierowany ku drdze. Dom parterowy, z poddaszem, z blachodachówką, dach dwuspadowy. Stolarka okienna wymieniona.

Od ulicy w przyziemiu trzy okienka, prawdopodobnie z luksferami (?). Na parterze cztery okna oraz wejście, które jest zabudowaną wnęką z dwiema kolumnami. Na poddaszu sześć małych okienek. Na dachu panele słoneczne.

Na krótszym boku od W trzy okna na parterze z czego zewnętrzne pomniejszone, a środkowe zaślepione trwale. Na poddaszu cztery okna – zewnętrzne mniejsze. Trzy z nich zaślepione trwale. Nad środkowymi mały, okrągły otwór okienny.

Ogólnie stan zachowania bardzo dobry.

Nie wymaga prac konserwacyjnych.

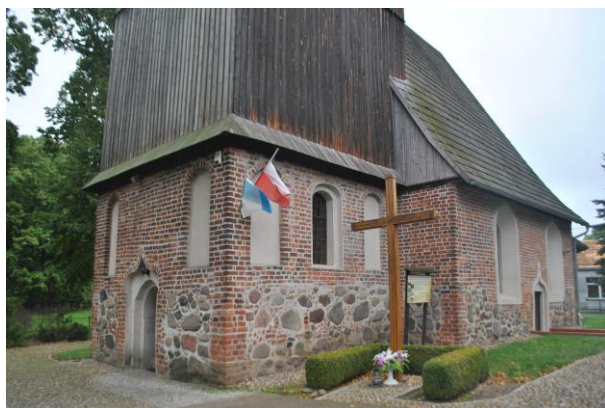
Kościół, widok od SW

Murowany, z kamienia w fundamentowej partii, a powyżej czerwonej cegły. Budynek na rzucie prostokąta z kwadratową w planie wieżą od W i poligonalnie zamkniętym, węższym od korpusu nawowego prezbiterium od E. Od N przylega do prezbiterium prostokątna w planie zakrystia dostępna z wnętrza kościoła. Wieża zakończona ośmiobocznym okapem. Konstrukcja więźby dachowej drewniana płatwiowo-krokwiowa.

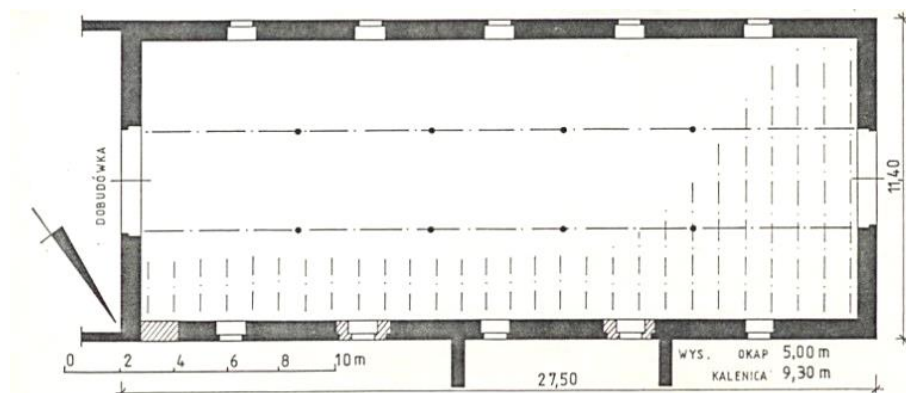
Poniżej skan pierwotnego wyglądu parteru budynku:

W chwili obecnej stan nie pozwalał na określenie ilości i wielkości otworów okiennych lub wejściowych. Całość budynku wokół zakrzewiona bardzo gęsto, z czego także nie było możliwe bliższe podejście do budynku, a jedynie stwierdzenie, że występują braki okiennic w otworach okiennych na kondygnacji oraz ubytki w dachu.

Ogólnie stan zachowania zły.

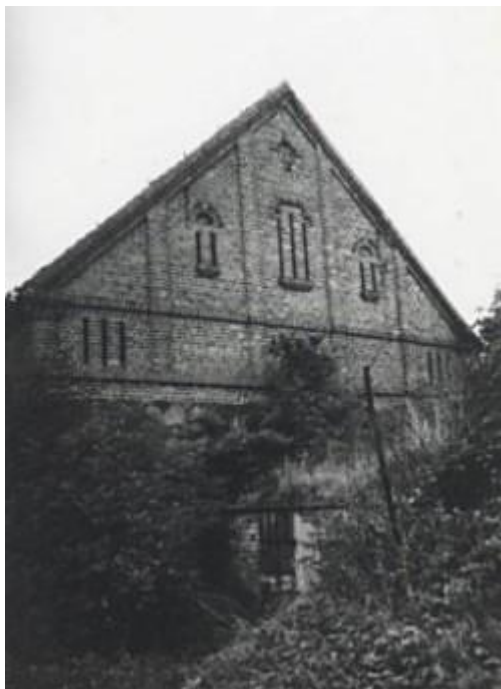
Poniżej skan pierwotnego wyglądu budynku:

Murowana, z czerwonej cegły oraz kamienia polnego, dłuższym bokiem w linii SW-NE. Budynek piętrowy, z kondygnacją. Dach dwuspadowy, z dachówką ceramiczną, w której występują ubytki.

W chwili obecnej stan nie pozwalał na określenie ilości i wielkości otworów okiennych lub wejściowych. Całość budynku wokół zakrzewiona bardzo gęsto, z czego także nie było możliwe bliższe podejście do budynku, a jedynie stwierdzenie, że występują prowizoryczne zabezpieczenia otworów wejściowych przed ingerencją wewnątrz. Pod dachem świetliki oraz gzymsy, ale całości bryły nie sposób opisać

Ogólnie stan zachowania zły.
