GEZ	KARTA ADRESOWA ZABYTKU NIERUCHOMEGO		3. Miejscowość
1. Nazwa DOM w zespole pałacowo-folwarcznym nr 143		2. Czas powstania k. XIX w.	KIJE
7. Fotografia z opisem wskazującym orientację w stosunku do sąsiednich terenów lub stron świata albo mapa z zaznaczonym stanowiskiem archeologicznym		4. Adres

GEZ	KARTA ADRESOWA ZABYTKU NIERUCHOMEGO		3. Miejscowość
1. Nazwa GORZELNIA w zespole pałacowo-folwarcznym nr 143, ob. dom		2. Czas powstania 1897 r.	KIJE
7. Fotografia z opisem wskazującym orientację w stosunku do sąsiednich terenów lub stron świata albo mapa z zaznaczonym stanowiskiem archeologicznym			4. Adres
 			4. Adres Kije ul. Słoneczna (dz. nr ewid. 12/14)
 			5. Przynależność administracyjna Województwo LUBUSKIE Powiat ZIELONOGÓRSKI Gmina SULECHÓW
 			6. Formy ochrony

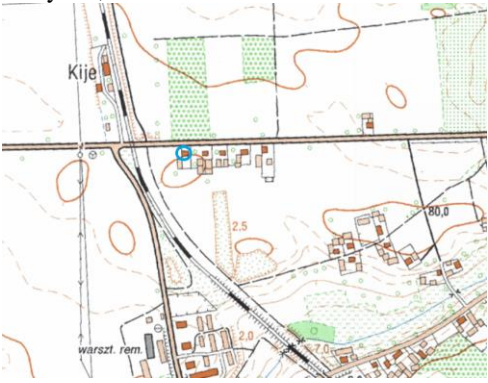
GEZ	KARTA ADRESOWA ZABYTKU NIERUCHOMEGO		3. Miejscowość
1. Nazwa DOM		2. Czas powstania pocz. XX w.	KIJE
7. Fotografia z opisem wskazującym orientację w stosunku do sąsiednich terenów lub stron świata albo mapa z zaznaczonym stanowiskiem archeologicznym			4. Adres
 			Kije ul. Sulechowska 35 (dz. nr ewid. 226/2)
<p>Budynek, widok od SW</p>

Murowany, z czerwonej cegły, dłuższym bokiem skierowany na osi E-W. Parterowy z poddaszem, dach dwuspadowy z dachówką ceramiczną. Stolarka okienna wymieniona.

Od W dwie osie jedna nad drugą na poddaszu.

Elewacja N 2-osiowa na parterze. W poszyciu dachu świetlik.

Ogólnie stan zachowania dobry.

Nie wymaga prac konserwacyjnych.

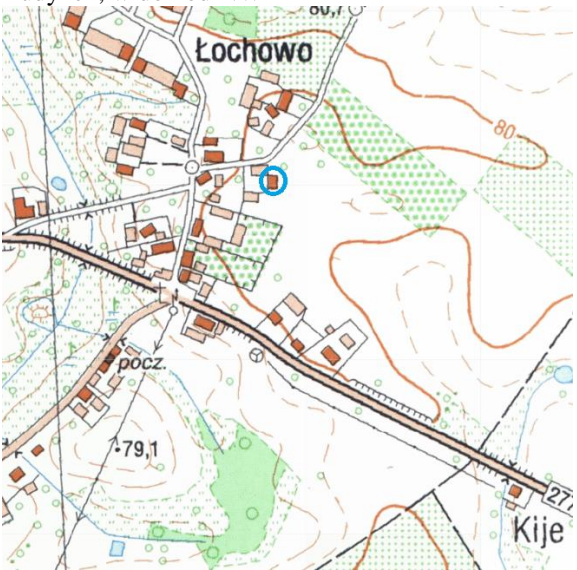
GEZ	KARTA ADRESOWA ZABYTKU NIERUCHOMEGO		3. Miejscowość
1. Nazwa DOM		2. Czas powstania k. XIX w.	KIJE
7. Fotografia z opisem wskazującym orientację w stosunku do sąsiednich terenów lub stron świata albo mapa z zaznaczonym stanowiskiem archeologicznym			4. Adres
  <p>Budynek, widok od NW</p>			Kije ul. Malinowa 2 (dz. nr ewid. 183/3)
  <p>Budynek, widok od NE</p>

Murowany, z czerwonej cegły, dłuższym bokiem skierowany na osi S-N. Parterowy z poddaszem, dach dwuspadowy kryty dachówką ceramiczną. Stolarka okienna wymieniona.

Od W trzy osie z czego środkowa to wejście po schodkach z zadaszaniem jednospadowym wspartym na dwóch elementach drewnianych. W poszyciu dachu trzy świetliki.

Elewacja N z murowanym gankiem z dachem jednospadowym.

Elewacja E trójosiowa na parterze, w poszyciu dachu dwa świetliki.

Ogólnie stan zachowania bardzo dobry.

Nie wymaga prac konserwacyjnych.

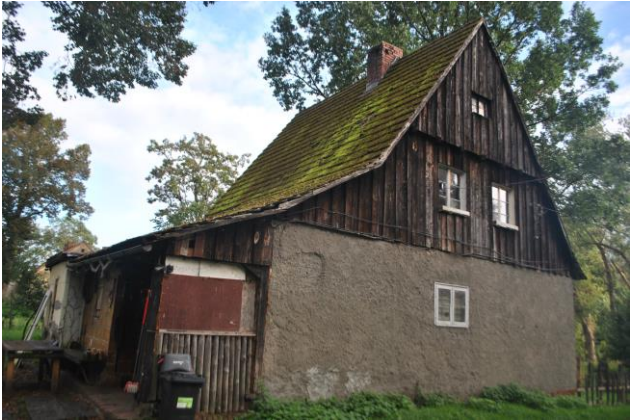
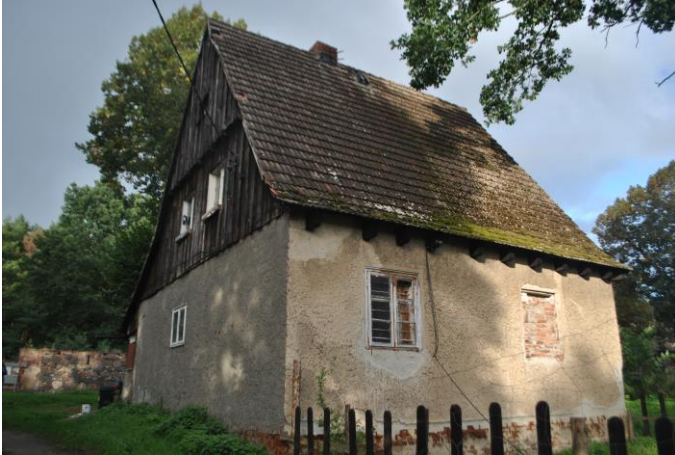
Kije 164 (dz. nr ewid. 560/13) [przysiółek Szabliska]	
Dom, widok od NW		5. Przynależność administracyjna Województwo LUBUSKIE Powiat ZIELONOGÓRSKI Gmina SULECHÓW

Dom, widok od SW		Dom, widok od N	
		6. Formy ochrony

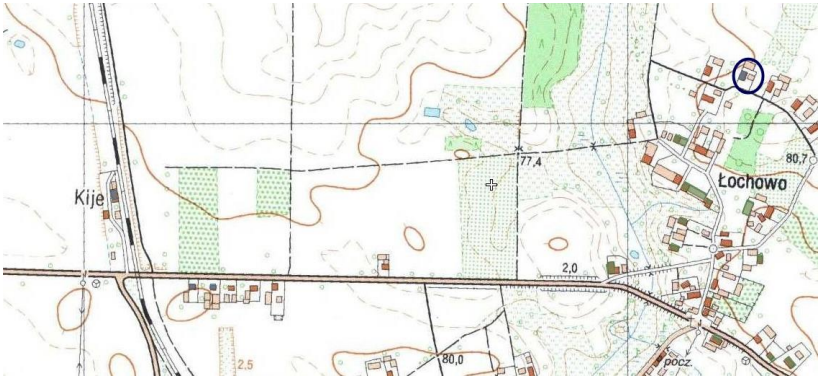
<p data-bbox="212 1433 421 1453">Dom, widok od S</p> <p data-bbox="212 1437 421 1458">Dom, widok od SE</p> <p data-bbox="981 1433 1189 1453">Dom, widok od SW</p>

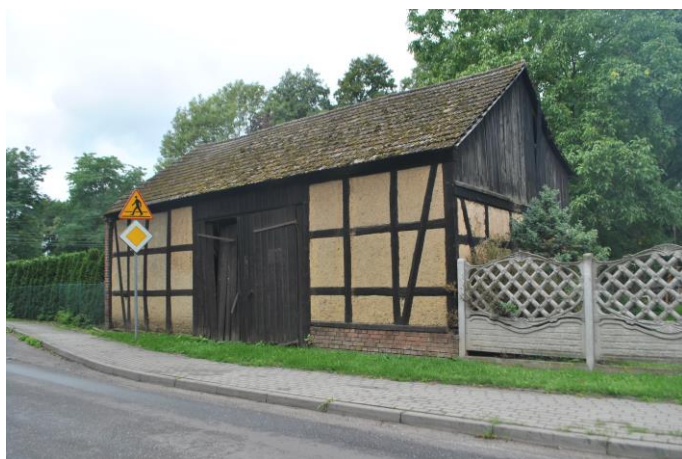
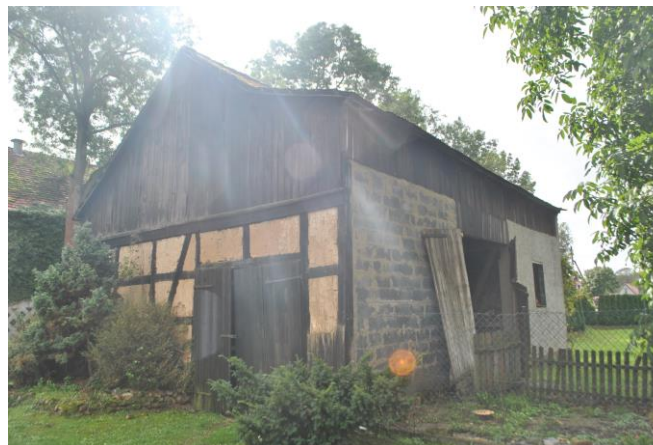
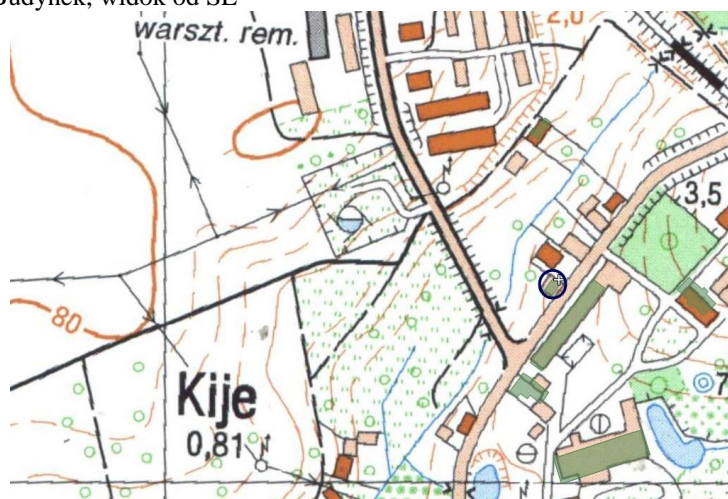
Kije ul. Słoneczna 38 (dz. nr
ewid. 244)

Budynek, widok od SE

Budynek, widok od N

Murowany w konstrukcji słupowo-ramowej, zaś od N późniejsza przebudowa w postaci ściany z pustaków, a od W całkiem z czerwonej cegły. Dach dwuspadowy z dachówką cementową, od N z lekkim ukosem dachu.

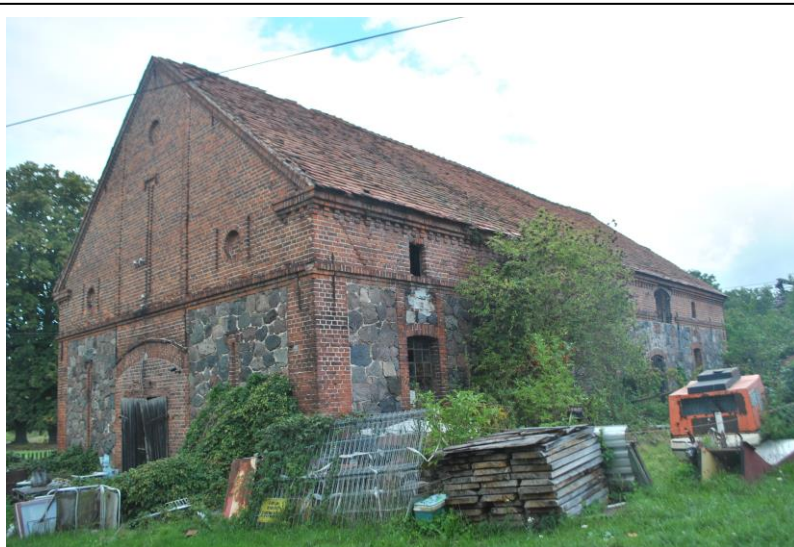
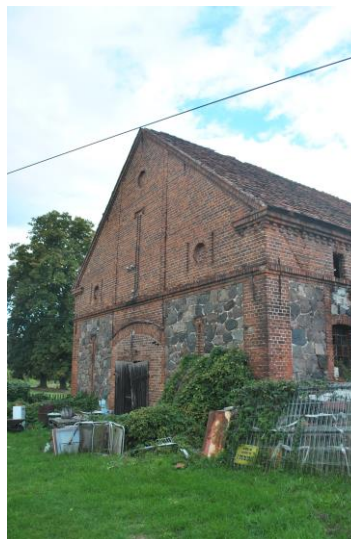
Kije ul. Malinowa (pomiędzy
bud. 1 i 3) (dz. nr ewid. 96, 97)

Budynek, widok od SE

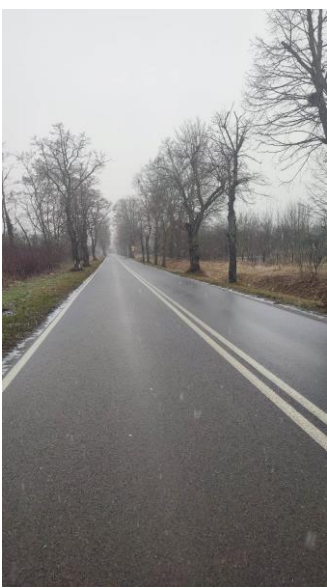
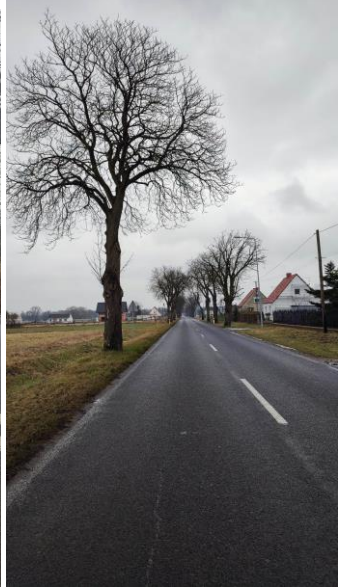
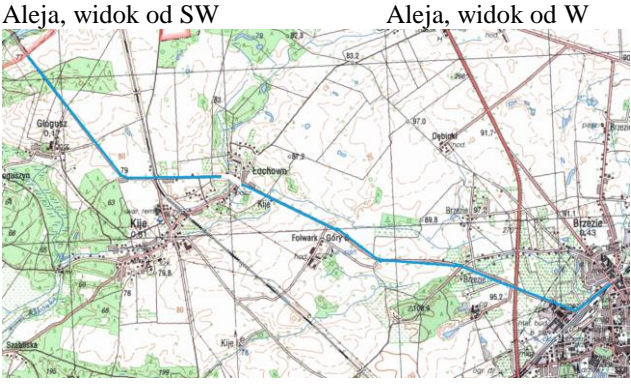
Aleja powstała na przełomie XIX i XX wieku

W alei pojawiają się drobne ubytki, co jest rzeczą naturalną.
