<b>GEZ</b>	<b>KARTA ADRESOWA ZABYTKU NIERUCHOMEGO</b>		3. Miejscowość
1. Nazwa <b>BUDYNEK GOSPODARCZY w zagrodzie</b>		2. Czas powstania <b>k. XIX w.</b>	<b>KRUSZYNA</b>
7. Fotografia z opisem wskazującym orientację w stosunku do sąsiednich terenów lub stron świata albo mapa z zaznaczonym stanowiskiem archeologicznym			4. Adres
<div style="display: flex; justify-content: space-around;"> <div data-bbox="212 571 734 922">   </div> <div data-bbox="763 571 1285 922">   </div> </div> <p data-bbox="212 927 459 954">Budynek, widok od SE</p> <div data-bbox="212 954 1055 1522">   </div> <p data-bbox="1084 1497 1317 1524">Budynek, widok od S</p>			Kruszyna 5 (dz. nr ewid. 16/6)
			5. Przynależność administracyjna  Województwo <b>LUBUSKIE</b>  Powiat <b>ZIELONOGÓRSKI</b>  Gmina <b>SULECHÓW</b>
			6. Formy ochrony  .

8. Historia, opis i wartości

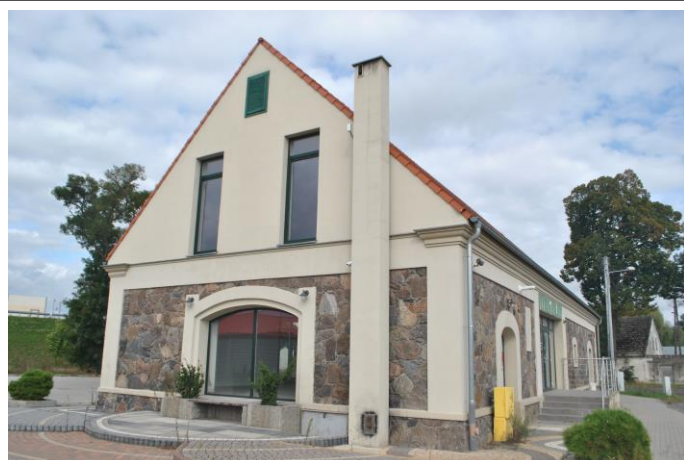
Budynek, widok od SE

Początkowo prawdopodobnie pełnił funkcję stodoły – świadczą o tym szczelinowe otwory wentylacyjne oraz zamurowane wrota w elewacji południowej. Bryła na planie wydłużonego prostokąta w linii S-N. Budynek jednokondygnacyjny, częściowo podpiwniczony, poddaszem nieużytkowanym obecnie. Dach dwuspadowy, nakryty dachówką ceramiczną. Obecnie częściowo otynkowany pełni funkcję sklepu. Ściany na podmurówce kamiennej z warstwą cegły na rolkę. Mury przyziemia z kamienia łamanego o ceglanych narożach i obramieniach okiennych. Otwory okienne pierwotnie w kształcie prostokąta, zbliżone do kwadratu. Otwory drzwiowe w kształcie stojącego prostokąta, sklepione łukiem koszowym. Elewacje wzdłużne z gzymsem podokapowym. Elewacja frontowa, wschodnia – po bokach dwa sklepione łukiem koszowym otwory drzwiowe obecnie przerobione na okna, szczelinowy otwór wywietrznikowy i okno. W partii środkowej prawdopodobnie zamurowane wrota, w ich miejsce wstawiono drzwi przeszklone do których prowadzą schody z barierką na podmurówce. Elewacja zachodnia o obecnie nieregularnym rytmie okien w części północnej i szczelinowych wywietrznikach w części południowej. W partii środkowej zamurowane wrota i tak samo wykonane wejście jak na elewacji wschodniej, ale bez barierki.

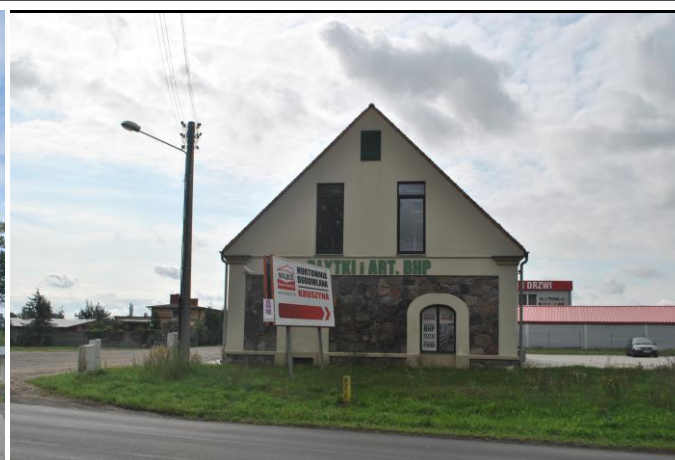
Budynek, widok od N
