KARTA ADRESOWA ZABYTKU NIERUCHOMEGO

BUDYNEK MIESZKALNO-GOSPODARCZY

Sulechów, ul. Brzozowa 12
(dz. nr ewid. 115/2)
Uwaga! Na budynku numer
12A!

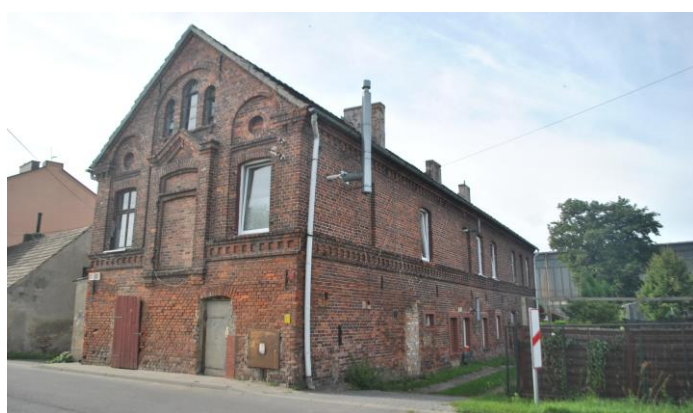
Dom, widok od NE

Budynek mieszkalno-gospodarczy powstał w k. XIX w. Budynek trzykondygnacyjny, murowany z czerwonej cegły, dach wielospadowy. Na samym dole w przodzie domu widać 2. drzwi. Front domu ozdobiony jest różnymi detalami architektonicznymi – gzymsami, lizenami, łukami, naczółkami, nadprożami, blendami. Po środku znajdują się ryzalit, w jego wnętrzu jest nisza imitująca prostokątną, wysoką blendę okienną. Po jego obu stronach wbudowano 2 okna łukowe. Wyżej jest 3 małe okna, również łukowe. Stolarka okienna została wymieniona na tej elewacji tylko po prawej stronie na piętrze. Bok domu jest długi, dzięki czemu zamontowano więcej okien. Razem jest 14 w tym 4 blendy. Pięć okien niezabudowanych jest na parterze. Tyle samo znajduje się również na piętrze, tu stolarka okienna została wymieniona. Z prawej strony jest wjazd na podwórze. Wejścia do trzech różnych części budynku są po lewej stronie. Na tym samym odcinku domu jest 10 okien, 1 blenda. Pięć z nich znajdują się na parterze, również na piętrze jest taka sama ilość. Stolarka okienna nie została wymieniona tylko w jednym oknie na parterze, obok drzwi z lewej. Z każdej strony można zobaczyć detale architektoniczne. Elewacja tego budynku nie została otynkowana.

Ogólnie stan zachowania dobry, zadowolający.
Nie wymaga prac konserwacyjnych.

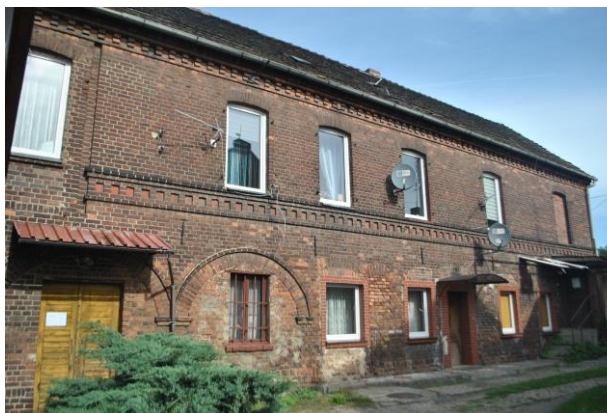
Dom, widok od S

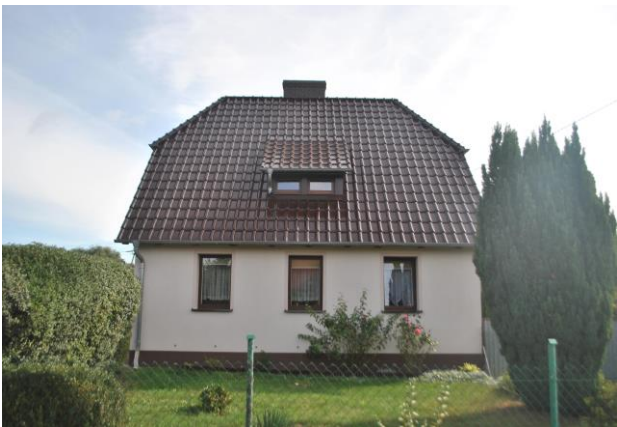
<p>Dom, widok od W</p> </div> <div style="text-align: center;">

Dom powstał w 1. poł. XX w. Dwukondygnacyjny, murowany z czerwonej cegły, dach wielospadowy. Z przodu wbudowano 5 okien, 3 na parterze i 2 małe lukarny na poddaszu. Z lewej strony natomiast jest 3 okna, 1 na dole oraz 2 na wyższej kondygnacji. Po prawej są 2 okna na poddaszu. Stolarka okienna została wymieniona. Wjazd na podwórze znajduje się po tej samej części i jest odgródzone od głównej ulicy blaszaną bramą. Przed domem jest mały ogródek, a po obu stronach ogrodzenia są różnego rodzaju drzewa i kwiaty. Elewacja budynku została otynkowana.

Ogólnie stan zachowania dobry, zadowolający.
Nie wymaga prac konserwacyjnych.

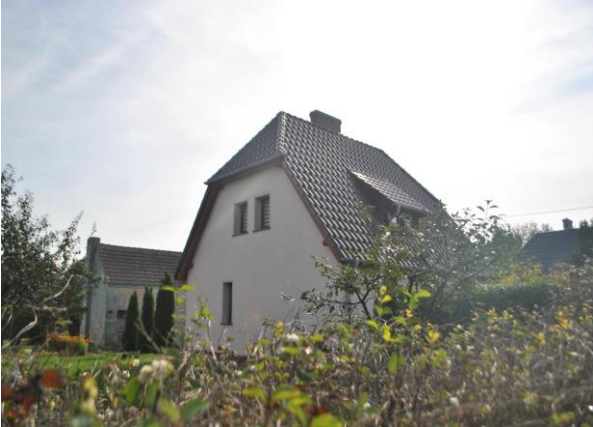
<p>Dom, widok od NW</p> </div> </div> <div style="text-align: center; margin-top: 20px;">

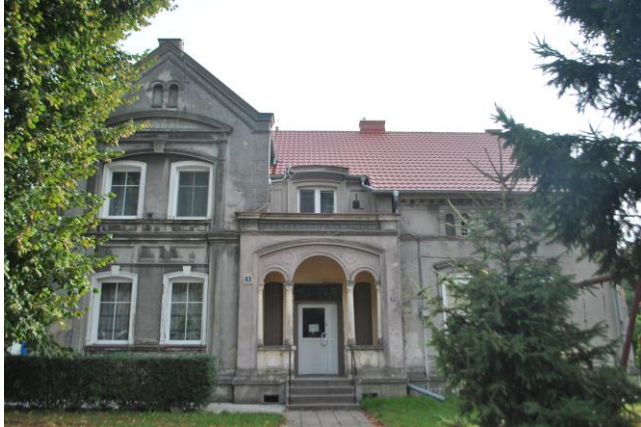
<p align="center">Dom, widok od W</p> </div> </div> <div data-bbox="271 938 607 1453">

Dom powstał na pocz. XX w. Dwukondygnacyjny, murowany z czerwonej cegły, dach wielospadowy. Od frontu jest 13 okien łukowych, 4 na parterze, 3 duże i 4 małe na piętrze oraz 2 małe na poddaszu. Po środku domu są schody prowadzące do drzwi wejściowych. Na S boku budynku można zobaczyć 8 okien, także łukowych, w tym jedna blenda. Na parterze jedna blenda, a na poddaszu jedno małe okrągłe. Stolarka okienna wymieniona. Pod zadaszeniem są gzymsy dachowe, a wokół okien i nad nimi wyrzeźbione sztukaterie elewacyjne. Elewacja została otynkowana.

Ogólnie stan zachowania dobry, zadowolający.
Nie wymaga prac konserwacyjnych.
