<b>GEZ</b>	<b>KARTA ADRESOWA ZABYTKU NIERUCHOMEGO</b>	3. Miejscowość
------------	--	----------------

**SULECHÓW**

Sulechów, ul. Skłodowskiej 3  
(dz. nr ewid. 381)

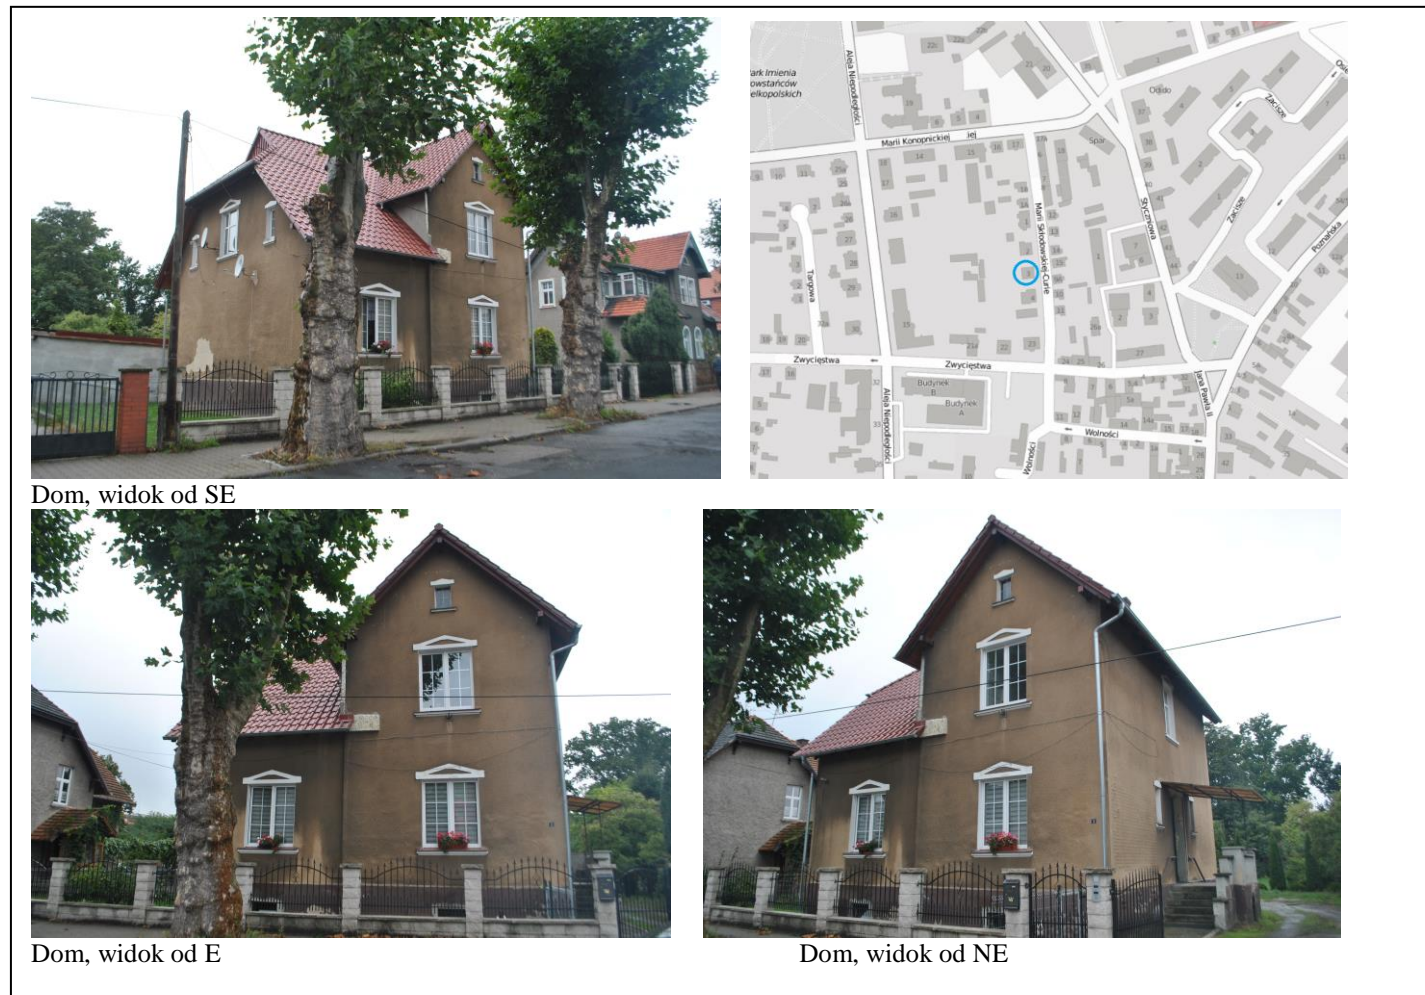
Murowany, z czerwonej cegły. Dom parterowy, z poddaszem, z dachówką blaszaną, dach wielospadowy. Stolarka okienna wymieniona.

Od ulicy dwa okna na parterze, a w wyniesionej części, na poddaszu jedno okno i pod szczytem mniejsze. W przyziemiu dwa okna.

Na elewacji N wejście, które flankowane jest dwoma oknami. Do wejścia prowadzą schody, które są omurowane z jednej strony i które wspierają metalową podporę daszku. Nad nim jedno okno.

Od S na poddaszu trzy okna.

Dom posiada fundament ceglany. Elewacja otynkowana, ale cokół z innym kolorem tynku. Okna z gzymsami parapetowymi i ozdobnymi naczółkami.

Ogólnie stan zachowania dobry, zadowolający.

Nie wymaga prac konserwacyjnych.

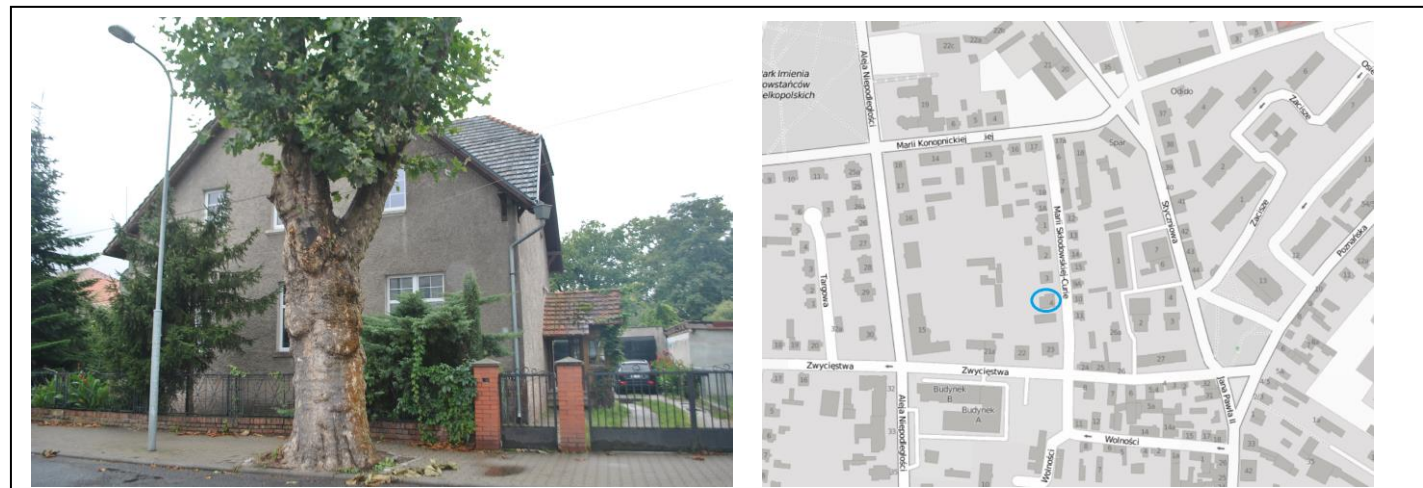
Dom, widok od NE

Murowany, z czerwonej cegły. Dom parterowy, z poddaszem, z dachówką ceramiczną, dach wielospadowy. Stolarka okienna wymieniona.

Od ulicy trzy okna na każdej kondygnacji. W poszyciu dachu bawole oko.

Na elewacji N wejście, które poprzedzają schody i które ma zadaszenie opierające się na drewnianej konstrukcji w typie ganku, z dekoracyjną snycerką. Nad nim jedno okno.

Od S w ryzalicie od strony W wszystkie okna na tej elewacji. Na parterze dwie osie, na poddaszu trzy.

Dom posiada fundament ceglany. Elewacja otynkowana, ale cokół z odsłoniętą cegłą.

Ogólnie stan zachowania dobry, zadowolający.

Nie wymaga prac konserwacyjnych.

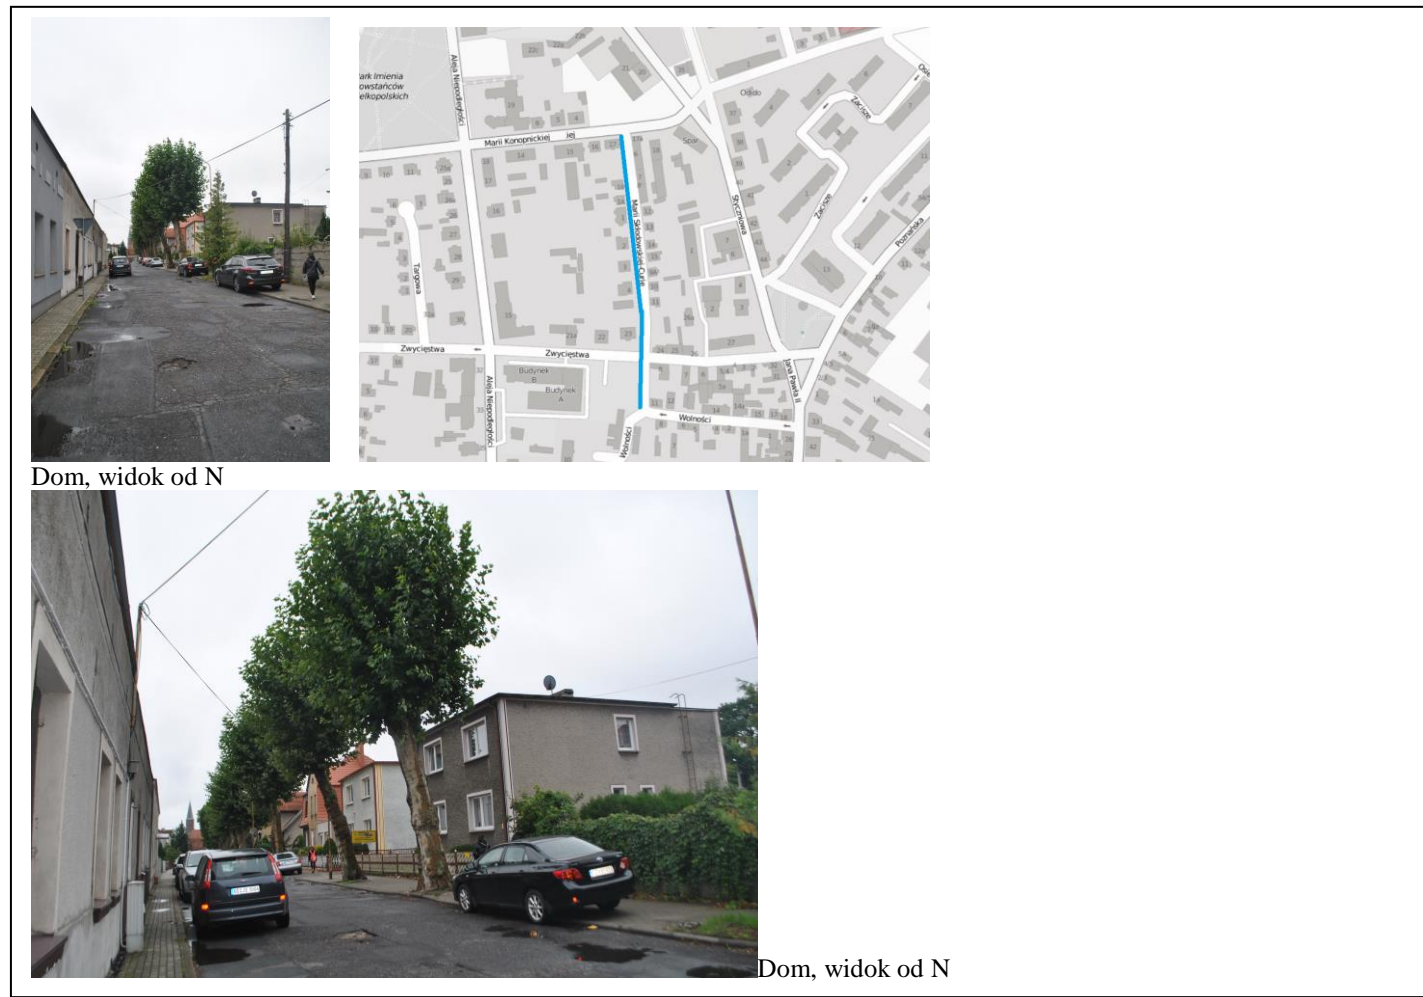
Sulechów, ul. Skłodowskiej 1  
(dz. nr ewid. 385)

Dom, widok od N

Aleja powstała w poł. XIX w.

Znajduje się ona po zachodniej stronie ulicy.

Składa się z dużych, „wiekowych” drzew głównie klony, które są obecnie mocno przycięte i nie sprawiają wizualnie przyjemnego widoku.

W alei pojawiają się drobne ubytki, co jest rzeczą naturalną.

Ogólnie stan zachowania dobry, zadowolający.

Nie wymaga prac konserwacyjnych.

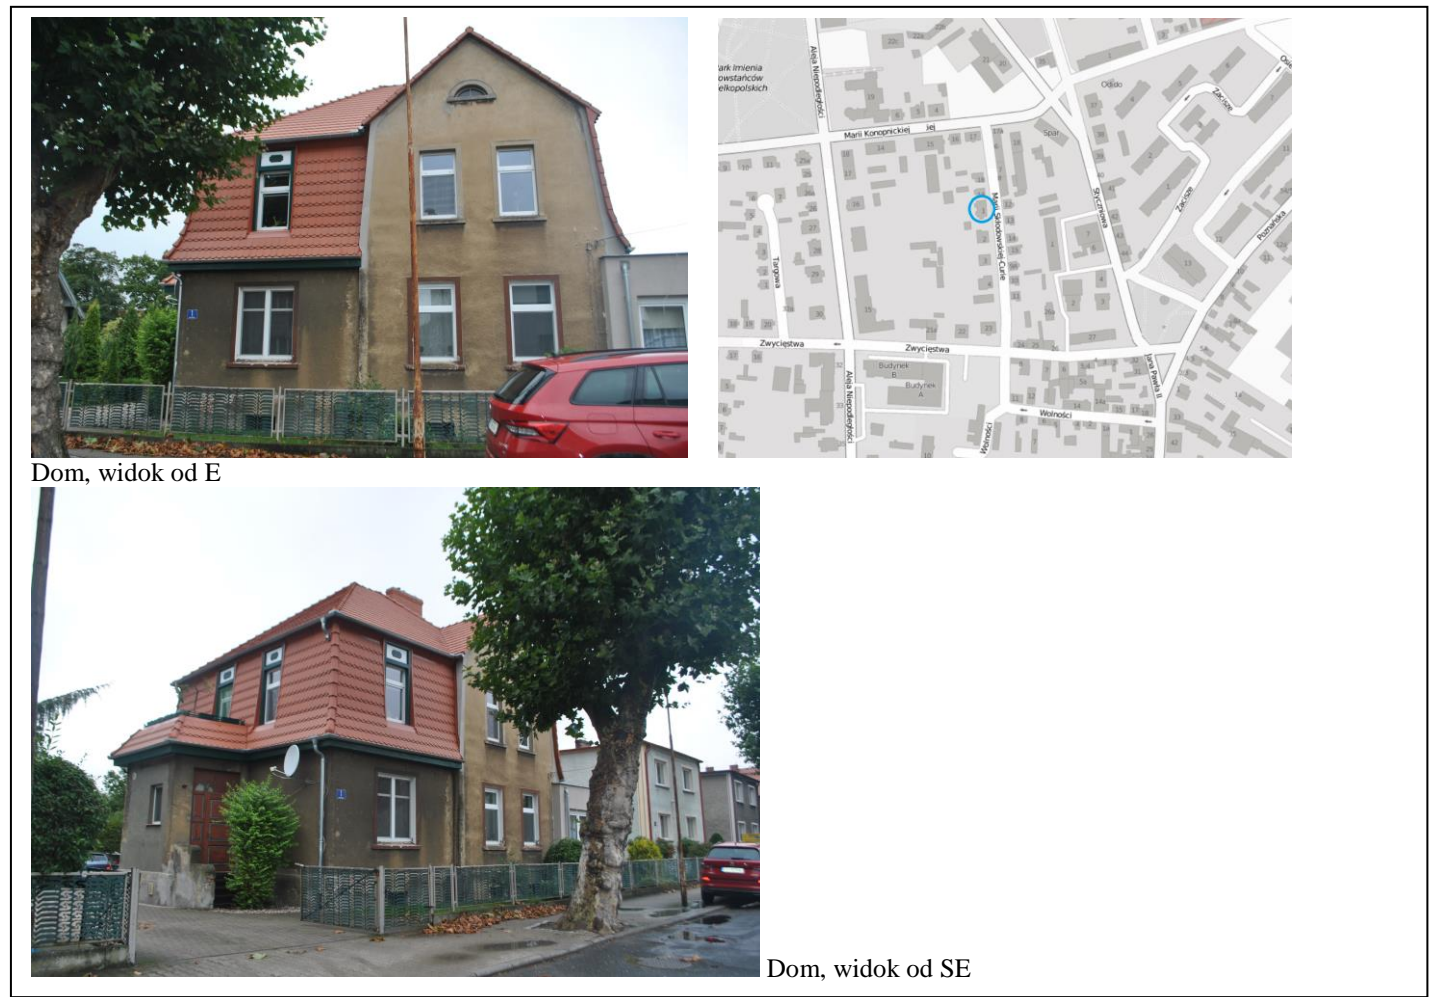
Dom, widok od SE

Murowany, z czerwonej cegły. Dom parterowy, z poddaszem, z dachówką ceramiczną, dach wielospadowy i mansardowy. Stolarka okienna wymieniona.

Od ulicy trzy okna na parterze, a w wyniesionej części, na poddaszu dwa okno i pod szczytem mniejsze w kształcie półksiężyca. Mansarda z jednym oknem. W poszyciu dachu świetlik. W przyziemiu trzy okna.

Na elewacji N obecnie niska przybudówka z dwoma podwójnymi oknami od ulicy.

Od S murowany ganek do którego prowadzą schody. Wejście od E, a od S małe okno. Powyżej ganku mansarda z dwoma oknami.

Dom posiada fundament ceglany. Elewacja otynkowana. Okna z gzymsami parapetowymi i listwami dookolnymi. Okna mansardy z wyróżniającymi się naczółkami

Ogólnie stan zachowania dobry, zadowolający.

Nie wymaga prac konserwacyjnych.

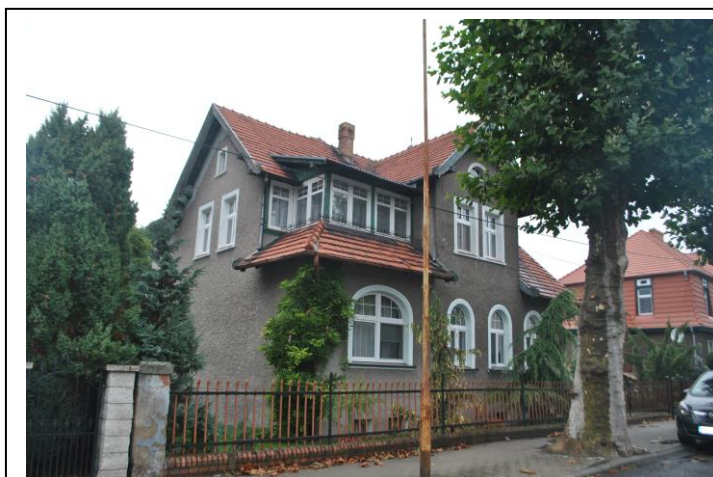
Dom, widok od SE

Murowany, z czerwonej cegły. Dom parterowy, z poddaszem, z dachówką ceramiczną, dach wielospadowy. Stolarka okienna wymieniona.

Od ulicy cztery okna na parterze, a w wyniesionej części, na poddaszu dwa okna i pod szczytem mniejsze w kształcie półksiężyca. Mansarda oszklona dwoma oknami i kolejnym przechodzącym, na elewację S.W poszyciu dachu świetlik. W przyziemiu cztery okna.

Na elewacji N wejście, które znajduje się w drewnianym, zadaszonym dwuspadowo ganku do którego prowadzą schody (gank na murowanej części). Nad nim dwa okna, jedno nad drugim.

Na ryzalitowej części poza wejściem jedna oś.

Od S na poddaszu dwa okna i nad nimi jedno.

Dom posiada fundament ceglany. Elewacja otynkowana. Okna z gzymsami parapetowymi i listwami parapetowymi. Od ulicy na parterze okna zakończone w łuk.

Ogólnie stan zachowania dobry, zadowolający.

Nie wymaga prac konserwacyjnych.
