GEZ	KARTA ADRESOWA ZABYTKU NIERUCHOMEGO		3. Miejscowość
1. Nazwa DOM		2. Czas powstania 1880 r., 1910 r.	SULECHÓW
7. Fotografia z opisem wskazującym orientację w stosunku do sąsiednich terenów lub stron świata albo mapa z zaznaczonym stanowiskiem archeologicznym			4. Adres
 			Sulechów, ul. Styczniowa 35 (dz. nr ewid. 452)
<p data-bbox="212 1062 448 1090">Budynek, widok od S</p>  			5. Przynależność administracyjna Województwo LUBUSKIE Powiat ZIELONOGÓRSKI Gmina SULECHÓW
<p data-bbox="1070 1062 1317 1090">Budynek, widok od W</p>			6. Formy ochrony Położenie w granicach zespołu urbanistyczno-krajobrazowego miasta Sulechów wpisanego do rejestru zabytków pod nr 58 (decyzja z dn. 07.11.19957r.) i nr 2164 (decyzja z dn. 31.01.1975r.) Rejestr zabytków: nr 3006 z dnia 11.03.1977 r.

8. Historia, opis i wartości

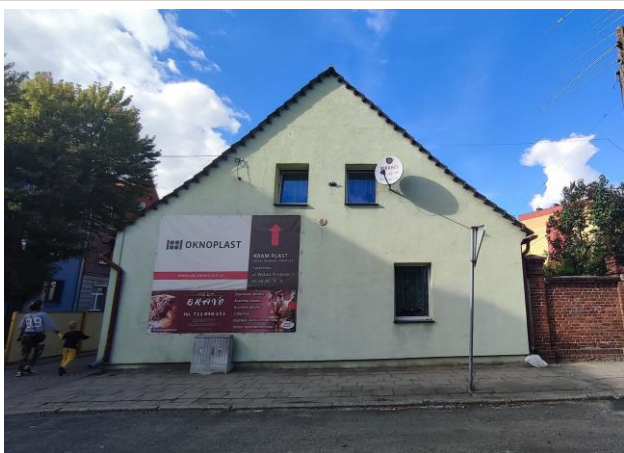
Dom, widok od E

Murowany, z czerwonej cegły, dłuższym bokiem na osi NW-SE.

Dom parterowy z poddaszem, dach dwuspadowy z dachówką ceramiczną. Stolarka okienna wymieniona.

Od ulicy Styczniowej budynek 5-osiovy, z czego pośrodku wejście.

Elewacja otynkowana.

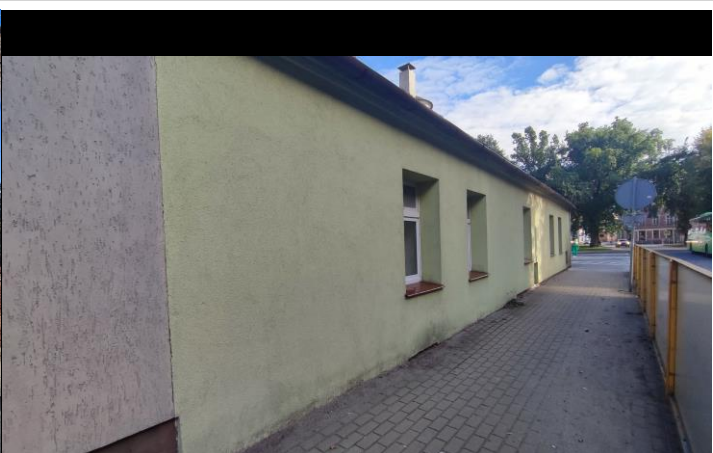
Dom, widok od SE

Elewacja południowa prawdopodobnie na obu kondygnacjach dwuosiova, ale obecnie jeden otwór zasłonięty reklamą

Ogólnie stan zachowania dobry, zadowolający.

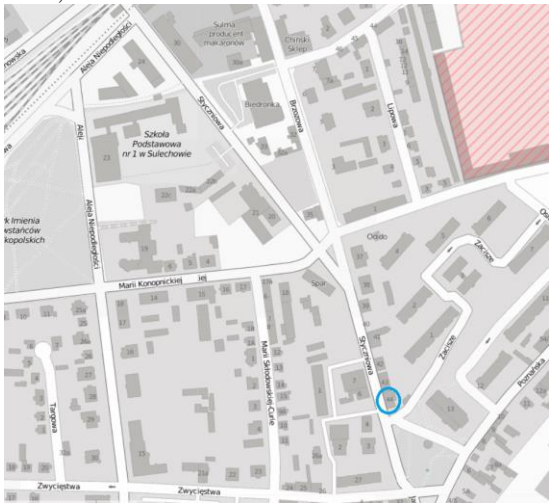
Dom postawiony w k. XIX

Nie wymaga prac konserwacyjnych.

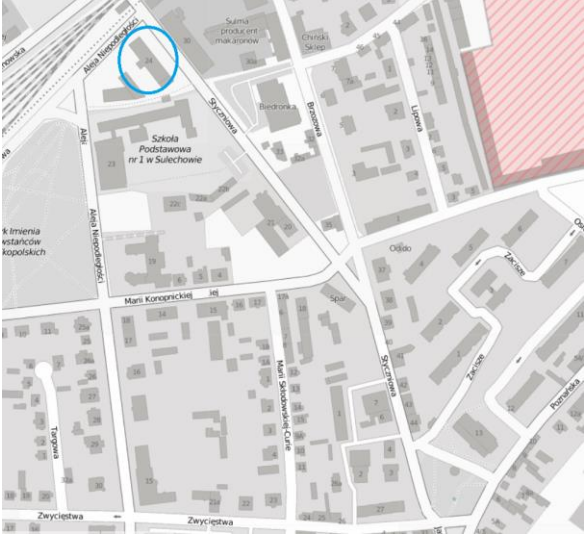
Murowany, z czerwonej cegły i fundamentu kamiennego, dłuższym bokiem na osi NW-SE. 2-kondygnacyjny z poddaszem, dach dwuspadowy. Stolarka okienna wymieniona dawniej.

Elewacja północna z boniowaniem na parterze z dwiema blendami. Powyżej dwie osie jako blendy rozdzielone lizenami, zaś pod szczytem dwie osie blend blisko siebie.

Elewacja otynkowana. Gzyms między parterem i piętrzem.

Ogólnie stan zachowania dobry, zadowolający.

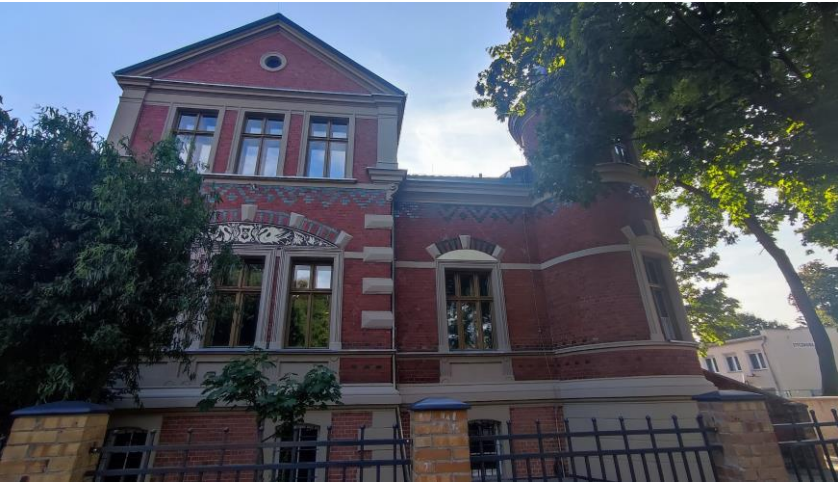
<p style="text-align: center;">Dom, widok od E</p>		<p>Sulechów, ul. Styczniowa 21 (dz. nr ewid. 368)</p>

Murowany, z czerwonej cegły, dłuższym bokiem na osi NW-SE.

Dom parterowy, z poddaszem, z dachówką blaszaną, dach wielospadowy. Stolarka okienna wymieniona.

Od ulicy Styczniowej budynek wieloosiowy, z ryzalitem, a w narożu N klatka schodowa w postaci okrągłej wieży ze spiczastym dachem.

Elewacja nieotynkowana, ale elementy zdobnicze pokryte tynkiem.

Są to boniowania, naczółki, pasy imitujące gzymsy międzypiętrowe, gzyms podokapowy i cokołowy.

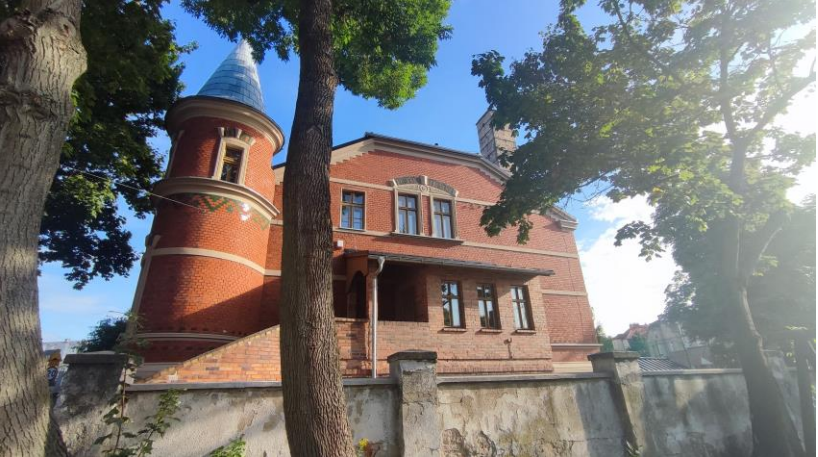
<p style="text-align: center;">Dom, widok od N</p>

Na boku od NW wejście po schodach, jak się wydaje obecnie w zamurowanej części, ponieważ kompozycyjnie jest nieco inne niż bryła główna.

Od W wieloosiowa z wejściem do przyziemia.

Ogólnie stan zachowania bardzo dobry.
