KARTA ADRESOWA ZABYTKU NIERUCHOMEGO

SULECHÓW

KOSZARY

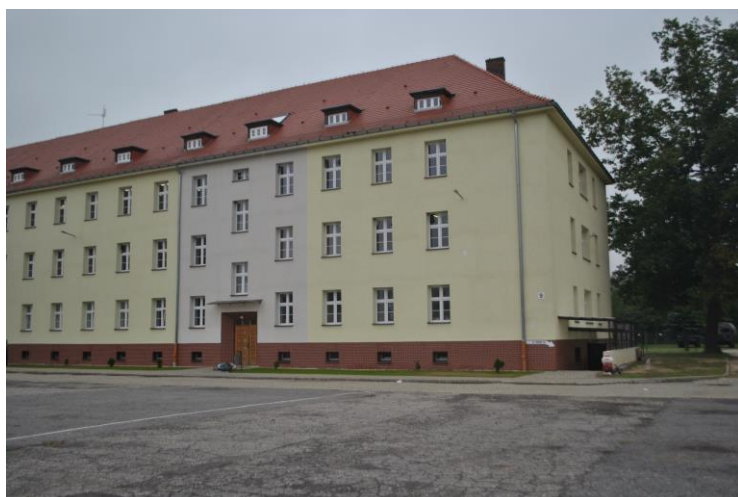
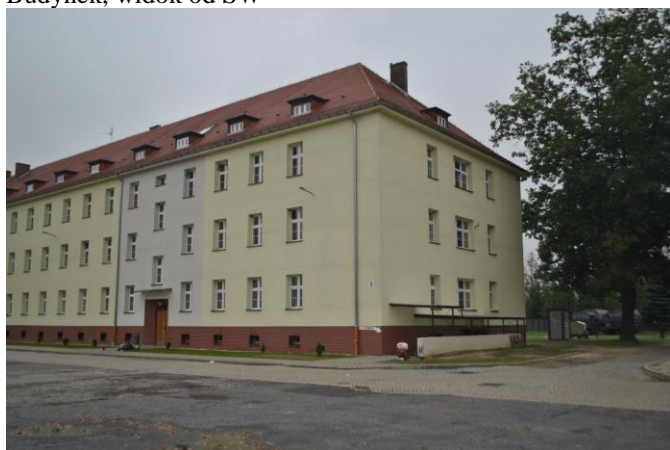
Sulechów, ul. Wojska Polskiego
(dz. nr ewid. 65/5)
Budynek nr 9

Budynek, widok od SW

Murowany, z czerwonej cegły, 4-kondygnacyjny, dłuższym bokiem na osi S-N. Dach czterospadowy, nakryty dachówką ceramiczną.

Elewacja zachodnia 20-osiowa także z oknami przyziemia, w tym dwa wejścia na poziomie gruntu (zadaszone). W poszyciu dachu 11 lukarn (także na stronie wschodniej). Po jednej lukarnie od N i S. Na elewacji południowej po trzy osie na każdej kondygnacji oraz dodatkowo zejście do schronu, zadaszone i częściowo omurowane.

Część cokołowa z cegłą klinkierową. Także w wejściach taka cegła.

Okna przyziemia z widocznymi nadprożami łukowymi.

Stan zachowania bardzo dobry.

Nie wymaga prac konserwacyjnych.

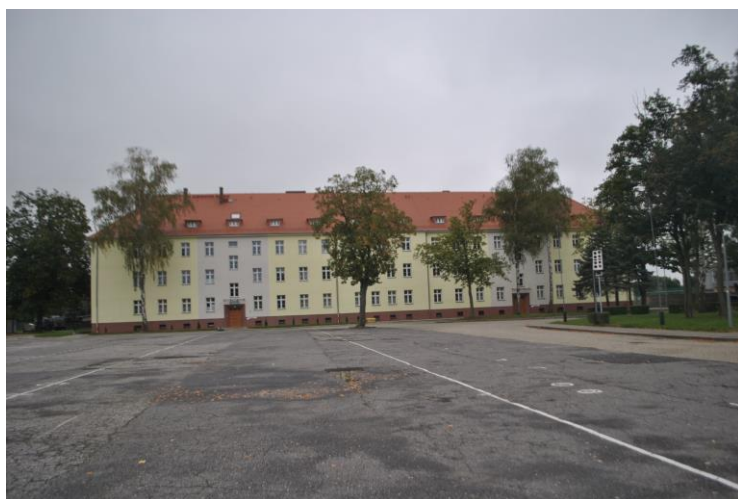
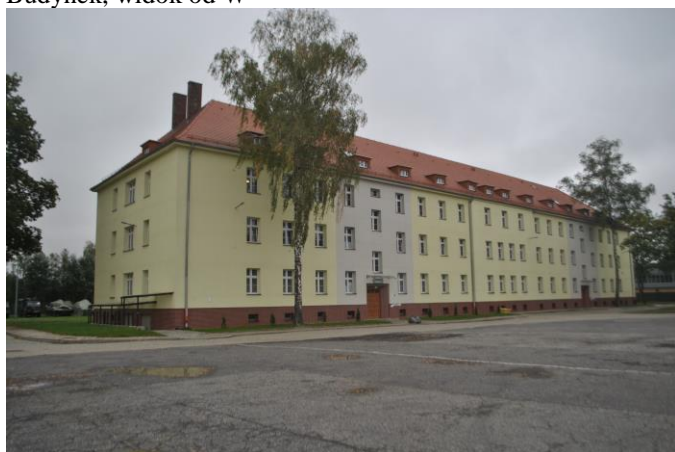
Budynek, widok od W

Budvnek. widok od NW

Murowany, z czerwonej cegły, 4-kondygnacyjny, dłuższym bokiem na osi S-N. Dach czterospadowy, nakryty dachówką ceramiczną.

Elewacja zachodnia 22-osiowa także z oknami przyziemia, w tym dwa wejścia na poziomie gruntu (zadaszone). W poszyciu dachu 13 lukarn (także na stronie wschodniej). Po jednej lukarnie od N i S. Na elewacji północnej po trzy osie na każdej kondygnacji oraz dodatkowo zejście do schronu, zadaszone i częściowo omurowane.

Część cokołowa z cegłą klinkierową. Także w wejściach taka cegła.

Okna przyziemia z widocznymi nadprożami łukowymi.

Stan zachowania bardzo dobry.

Nie wymaga prac konserwacyjnych.

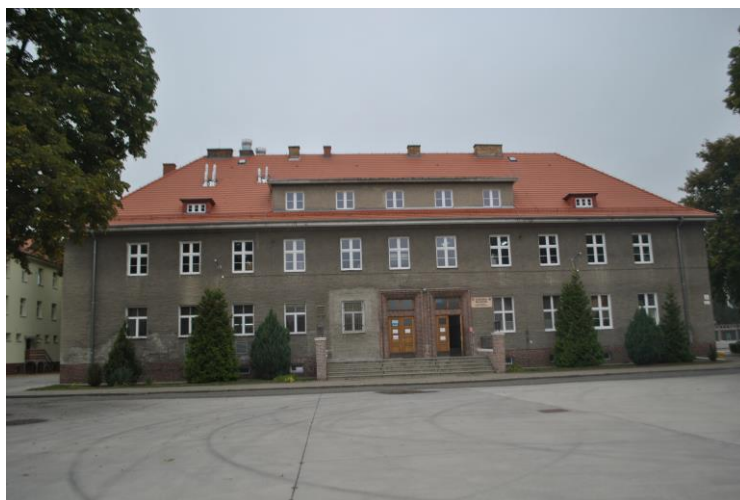
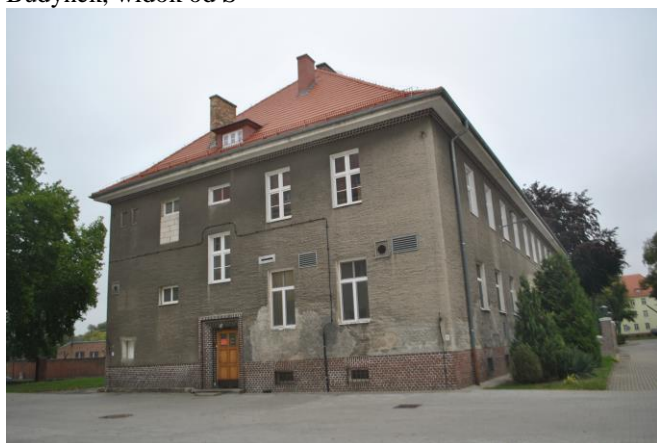
Budynek, widok od S

Budynek, widok od SW

Murowany, z czerwonej cegły, 3-kondygnacyjny, dłuższym bokiem na osi W-E. Dach czterospadowy, nakryty dachówką ceramiczną.

Elewacja południowa 11-osiowa także z oknami przyziemia, w tym dwa wejścia po schodkach (jedno wejście zamurowane, obecnie jako okno). W poszyciu dachu 2 lukarny (oraz jedna szeroka z pięcioma oknami). Taki sam układ po stronie północnej. Elewacja zachodnia wieloosiowa, z wejściem na poziomie gruntu. Elewacja północna analogiczna jak południowa, ale bez wejść.

Część cokołowa z cegłą klinkierową. Także w wejściach taka cegła.

Okna przyziemia z widocznymi nadprożami łukowymi.

Stan zachowania dobry, zadowolający

Nie wymaga prac konserwacyjnych, aczkolwiek warto pomyśleć o bardziej estetycznym wyglądzie elewacji.

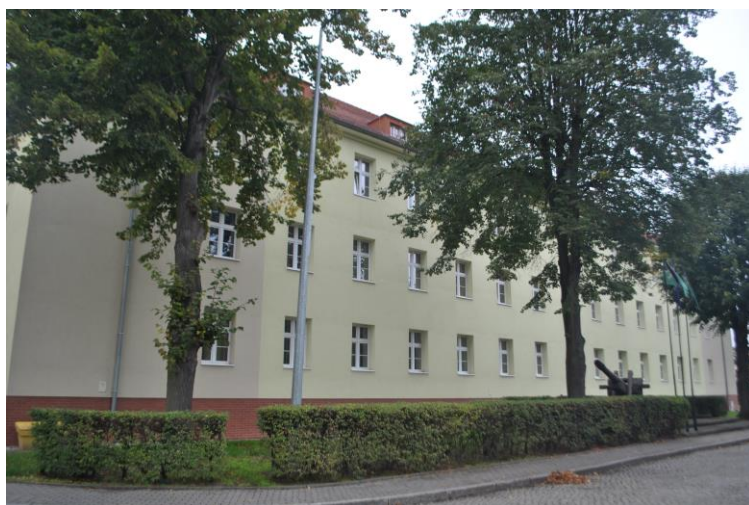
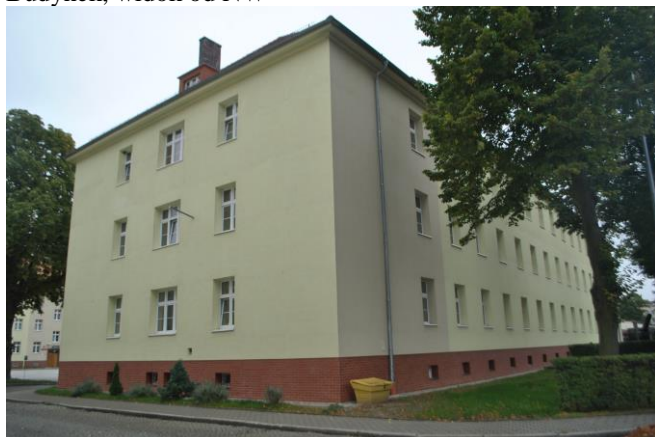
Budynek, widok od NW

Murowany, z czerwonej cegły, 4-kondygnacyjny, dłuższym bokiem na osi W-E. Dach czterospadowy, nakryty dachówką ceramiczną.

Elewacja zachodnia 14-osiowa także z oknami przyziemia. W poszyciu dachu 7 lukarn (także po stronie wschodniej). Elewacja północna trójosiowa, także w przyziemiu. Jedna lukarna w poszyciu dachu, tak samo od południa.

Część cokołowa z cegłą klinkierową.

Stan zachowania bardzo dobry.

Nie wymaga prac konserwacyjnych.

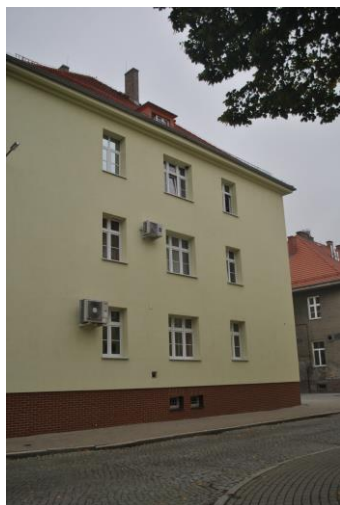
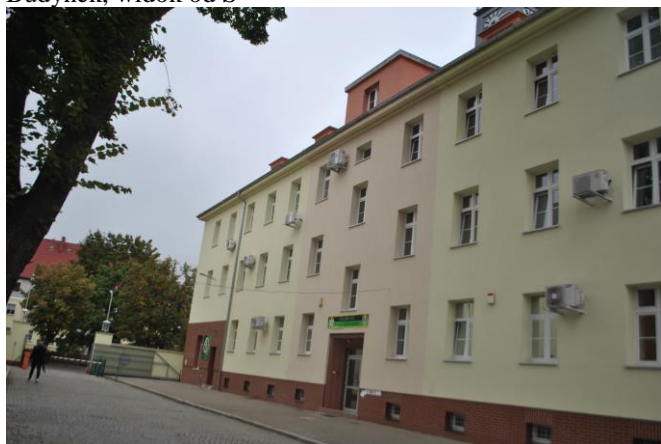
Budynek, widok od S

Budynek, widok od SW

Murowany, z czerwonej cegły, 4-kondygnacyjny, dłuższym bokiem na osi N-S. Dach czterospadowy, nakryty dachówką ceramiczną.

Elewacja zachodnia 13-osiowa także z oknami przyziemia, tam trzy wejścia. W poszyciu dachu 5 lukarn (także po stronie wschodniej).

Elewacja południowa trójosiowa, w przyziemiu dwa okna. Jedna lukarna w poszyciu dachu, tak samo od południa.

Część cokołowa z cegłą klinkierową.

Stan zachowania bardzo dobry.

Nie wymaga prac konserwacyjnych.

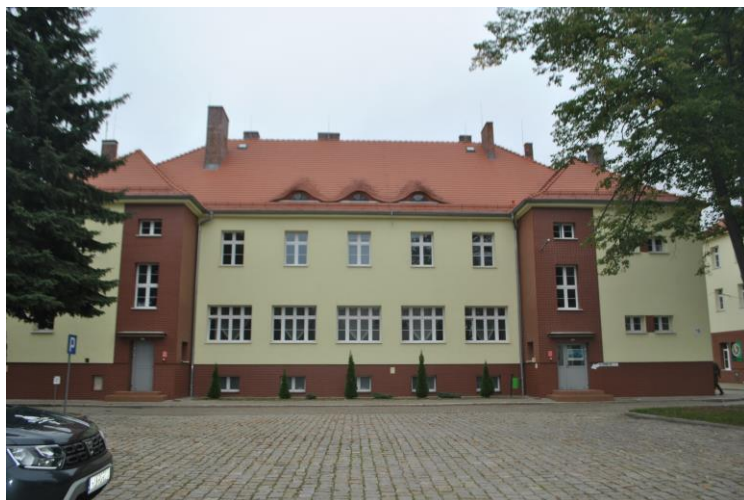
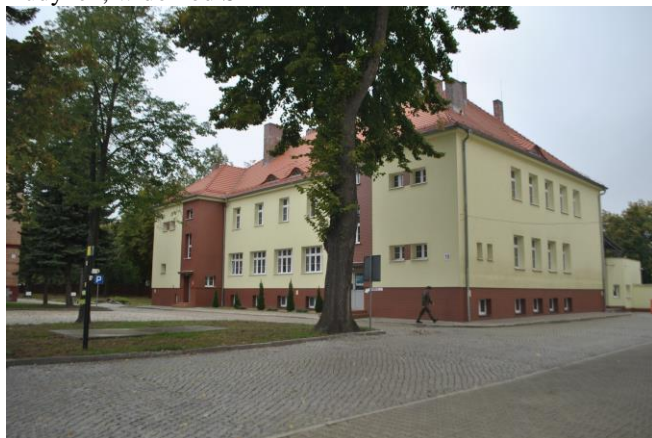
Sulechów, ul. Wojska Polskiego
(dz. nr ewid. 65/5)
Budynek nr 19

Budynek, widok od S

Budynek, widok od SE

Murowany, z czerwonej cegły, 3-kondygnacyjny, dłuższym bokiem na osi W-E. Dach wielospadowy, nakryty dachówką ceramiczną.

Elewacja południowa z dwoma ryzalitami w bokach, na zachodnim jedno okno parteru i dwa drugiej kondygnacji, na wschodnim pod dwa okna. W częściach środkowych ryzalitów wejścia i powyżej okna klatki schodowej. Z boku po jednym oknie. Pośrodku elewacji

pięć osi, w poszyciu dachu trzy bawole oka i dwa świetliki. Ryzalitty z osobnymi dachami. Elewacja wschodnia wieloosiowa z bawolim oknem. Elewacja północna frontowa.

Część cokołowa z cegłą klinkierową.

Stan zachowania bardzo dobry.

Nie wymaga prac konserwacyjnych.

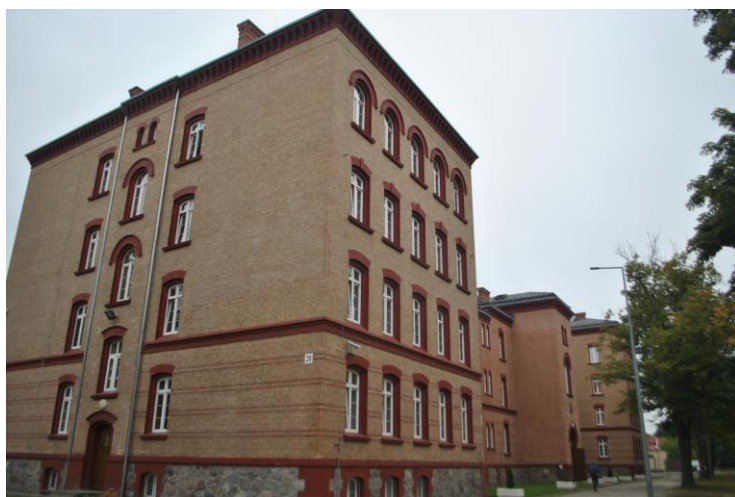
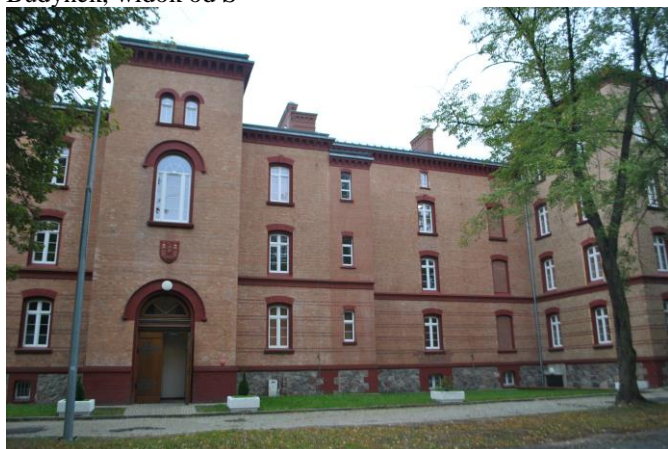
Sulechów, ul. Wojska Polskiego
(dz. nr ewid. 65/5)
Budynek nr 20

Budynek, widok od S

Budynek, widok od SE

Murowany, z cegły i kamienia polnego w fundamencie, 4-kondygnacyjny, dłuższym bokiem na osi W-E, w kształcie litery E. Front od północy i tam wygięcia litery. Dach wielospadowy, nakryty łupkiem.

Elewacja południowa 28-osiowa z wrotami pośrodku. Ostatnie trzy osie na bokach w lekkim wysunięciu.

Elewacja północna z ryzalitami, wieloosiowa. Nad wejściem herb miasta z prawdopodobną datą wybudowania budynku (1883).

Elewacja wschodnia trójosiowa na każdej kondygnacji.
