GEZ	KARTA ADRESOWA ZABYTKU NIERUCHOMEGO		3. Miejscowość
1. Nazwa RZADCÓWKA w zespole folwarcznym		2. Czas powstania pocz. XX w.	LEŚNA GÓRA
7. Fotografia z opisem wskazującym orientację w stosunku do sąsiednich terenów lub stron świata albo mapa z zaznaczonym stanowiskiem archeologicznym			4. Adres
 			Leśna Góra 2 (dz. nr ewid. 738)
<p>Budynek, widok od S</p>   <p style="text-align: right;">Budynek, widok od W</p>			5. Przynależność administracyjna Województwo LUBUSKIE Powiat ZIELONOGÓRSKI Gmina SULECHÓW
			6. Formy ochrony MPZP Nr: 0007/416/2017

GEZ	KARTA ADRESOWA ZABYTKU NIERUCHOMEGO		3. Miejscowość
1. Nazwa SCHRON BOJOWY NR 709		2. Czas powstania 1935 r.	LEŚNA GÓRA
7. Fotografia z opisem wskazującym orientację w stosunku do sąsiednich terenów lub stron świata albo mapa z zaznaczonym stanowiskiem archeologicznym			4. Adres
 			Leśna Góra (dz. nr ewid. 455)
			5. Przynależność administracyjna
			Województwo LUBUSKIE
			Powiat ZIELONOGÓRSKI
			Gmina SULECHÓW
 			6. Formy ochrony <u>MPZP Nr: 0007/368/2017</u>

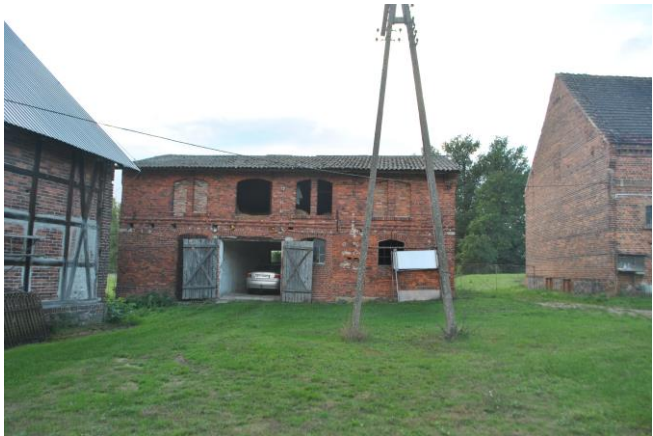
Budynek, widok od E

Murowany, z czerwonej cegły oraz w fundamencie kamień polny, dłuższym bokiem skierowana na osi N-S. Dach dwuspadowy, dachówka eternitowa. Dwukondygnacyjny. Stolarka drzwiowa wymieniona dawniej lub nie istnieje, okienna zamurowana lub pozbawiona całościowo albo częściowo szyb. Na elewacji kilka małych świetlików – wywietrzników. Od E, od frontu widoczne duże dwuskrzydłe wrota – przerobione z jednego mniejszego jednoskrzydłego oraz kolejne, pierwotnie jednoskrzydłe. Na parterze także dwoje okien. Na poddaszu cztery podwójne otwory okienne. Zewnętrzne zamurowane, środkowe: pozbawione ram. Elewacja W pierwotnie z czterema osiami na parterze, z czego jedna obecnie zamurowana, a inna to wejście (obecnie nieużywane). Na poddaszu cztery podwójne otwory okienne, obecnie wszystkie zamurowane. Pod gzymsem oddzielającym go od parteru kilka świetlików – wywietrzników. Na poziomie gruntu od strony S dobudowane niskie pomieszczenie o nieokreślonej funkcji. Elewacja N na parterze z parą podwójnych wrót drewnianych, na poddaszu podwójny otwór okienny. Elewacja S z trzema drzwiami na parterze i powyżej dwóch okno. Na poddaszu podwójny otwór okienny, zamurowany. Elewacje nieotynkowane, dzielone gzymсами. Otwory z nadprożami łukowymi. Wartość tego budynku to przede wszystkim cechy historyczne oraz wartość użytkowa pierwotna.

Ogólnie stan zachowania dobry, zadowolający.

Wymaga prac konserwacyjnych.

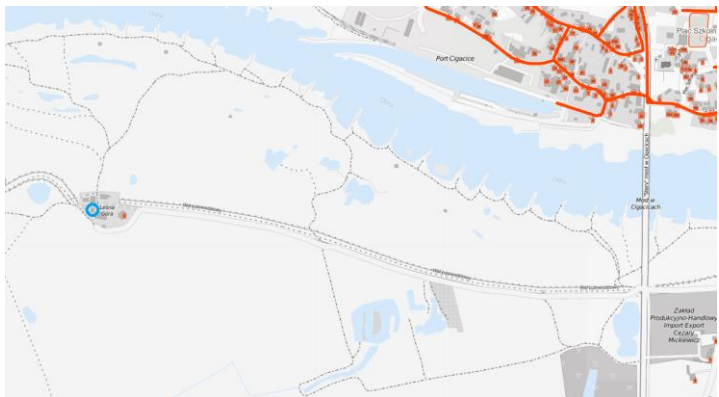
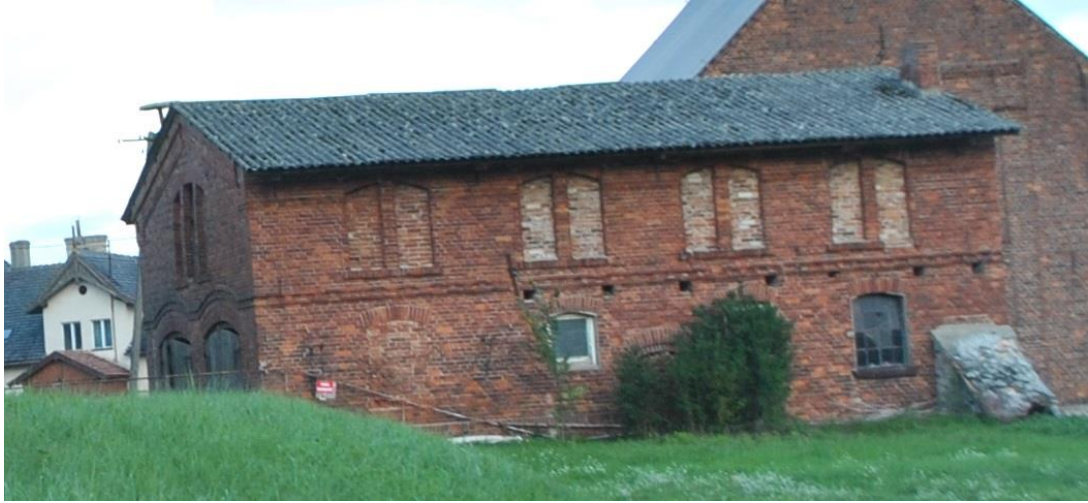
Budynek, widok od W

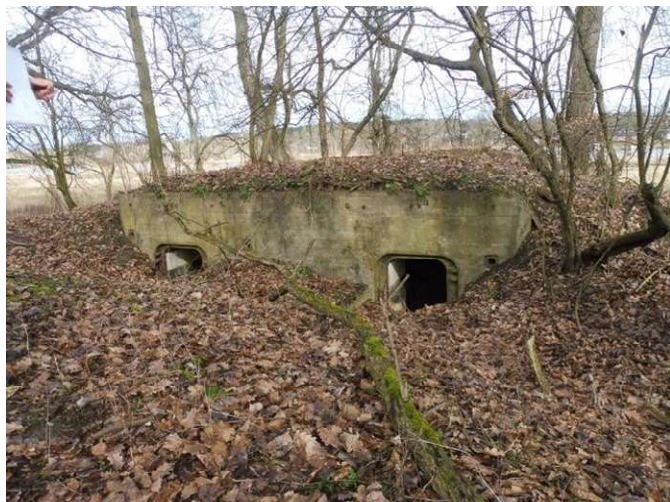
Schron, widok od S

Schron nr 715 o funkcji biernej – tzw. pozycji głównej, bezpośrednio opartej o brzeg rzeki i wał przeciwpowodziowy. Wybudowany w 1935 r. przez niemieckie jednostki saperów i fortyfikacji. Należy do odcinka Cigacice. Należał do odcinka VII – Pozycji Odrzańskiej. Znajduje się na zachód od Leśnej Góry, w obszarze skupiska drzew przed wałem, w terenie mocno podmokniętym, obecnie zalane wewnątrz wodą, w niedużej odległości od schronu nr 715 (na E od niego). Otoczony z każdej strony obecnie drzewami, ciężki w odnalezieniu.

Stan zachowania dobry. Utrzymujące się zalanie wodą może jednak skutkować trwałą korozją.

Wystające pręty zbrojeniowe, bryły żelbetonu i ich ostre krawędzie są zagrożeniem dla zdrowia, a nawet życia. Należy zachować szczególną uwagę nie tylko przy zwiedzaniu bryły, jak i wewnątrz obiektu, ale również w jego najbliższym sąsiedztwie. Ważnym elementem jest nie tylko ostrożność. co przede wszystkim zdrowy rozsądek. Pozornie bezpieczne ruiny mogą się okazać w rzeczywistości pułapką dla nierozważnych i

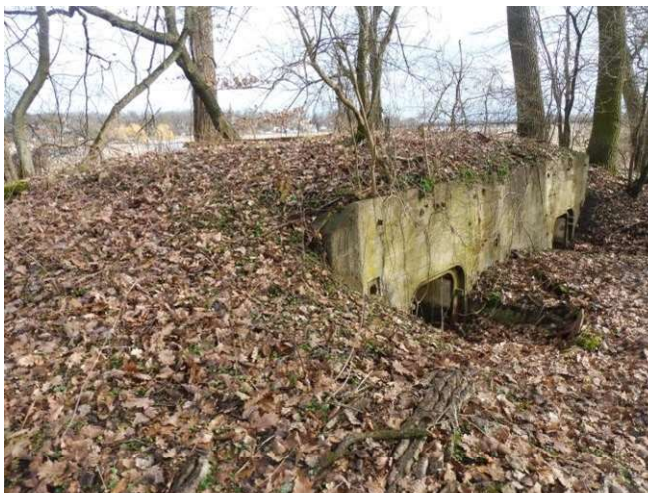
Schron, widok od SW

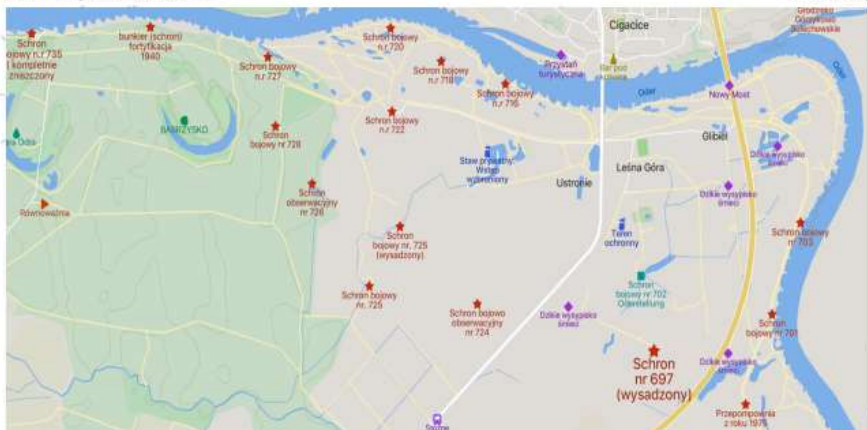
Schron nr 697 o funkcji bojowo-obszernacyjnej – tzw. pozycji tyłowej, przebiegającej po cięciwie łuku rzeki Odry. Wybudowany w 1936 r. przez niemieckie jednostki saperów i fortyfikacji. Należy do odcinka Cigacice. Należał do odcinka VII – Pozycji Odrzańskiej. Wysadzony. Zachowana płyta pancerna 7P7, dzwon obserwacyjny 9P7 i płyta pancerna 48P8. Znajduje się na południe od Leśnej Góry, w obszarze skupiska drzew. Otoczony z każdej strony obecnie drzewami, ciężki w odnalezieniu.

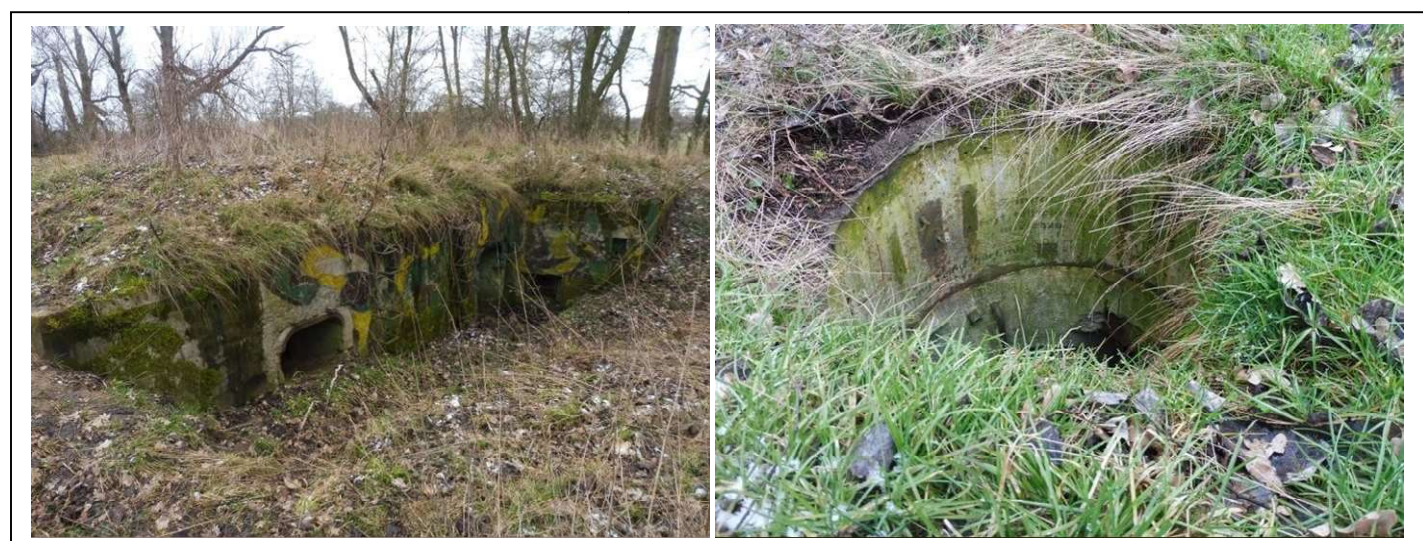
Schron, widok od S

Stan zachowania dobry. Utrzymujące się zalanie wodą może jednak skutkować trwałą korozją.
