GEZ	<b>KARTA ADRESOWA ZABYTKU NIERUCHOMEGO</b>		3. Miejscowość
1. Nazwa <b>DOM, ob. poczta</b>		2. Czas powstania <b>4 ćw. XIX w.</b>	<b>SULECHÓW</b>
7. Fotografia z opisem wskazującym orientację w stosunku do sąsiednich terenów lub stron świata albo mapa z zaznaczonym stanowiskiem archeologicznym			4. Adres
 			<p>Sulechów, Aleja Wielkopolska 4 (dz. nr ewid. 590)</p> <hr/> <p>5. Przynależność administracyjna</p> <p>Województwo <b>LUBUSKIE</b></p> <p>Powiat <b>ZIELONOGÓRSKI</b></p> <p>Gmina <b>SULECHÓW</b></p>
 			<p>6. Formy ochrony</p> <p>Położenie w granicach zespołu urbanistyczno - krajobrazowego miasta Sulechów wpisanego do rejestru zabytków pod nr 58 (decyzja z dn. 07.11.1957 r.) i nr 2164 (decyzja z dn. 31.1.1975 r.) <b>Rejestr zabytków: Nr 2994 z dnia 11.03.1977 r.</b></p>

1. Nazwa  
**DOM**

**SULECHÓW**

4. Adres  
**Sulechów, Aleja Wielkopolska  
12 (dz. nr ewid. 236/7)**

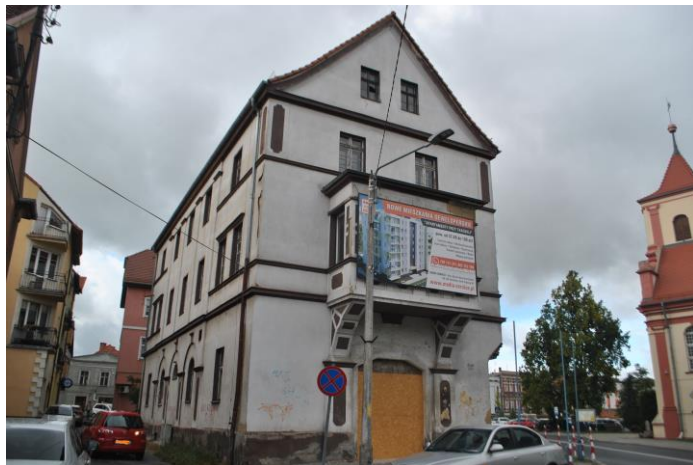
Dom, widok od NW

Dom postawiony w 1 ćw. XX w. Murowany, z czerwonej cegły, dłuższym bokiem na osi SW-NE. Dom 3-kondygnacyjny, z poddaszem, z dachówką ceramiczną, dach wielospadowy. Stolarka okienna wymieniona w różnym czasie. Od N po cztery osie na każdej kondygnacji, a poddasze wieńczy duży naczółek w typie tympanonu, na podstawie. W parterze brama wjazdowa, dwuskrzydła z nadświetlem w łuku. Obok tak samo wyglądająca blenda z nadświetlem. Po bokach na parterze dwa otwory okienne, z czego jeden jako blenda, drugi nietrwale zaślepiony. Bramą i blendę flankują i rozdzielają lizeny z płycinami. Nad nimi, na dwóch kondygnacjach otwory okienne z małymi balkonikami z kształcie półkola, z metalowymi barierkami. Otwory także flankowane i dzielone lizenami. Po bokach po jednym oknie z listwami parapetowymi, a na piętrze dodatkowo z płaskimi naczółkami. Od E na parterze brama wjazdowa, obecnie zagrodzona sklejką. Na parterze zamurowany zupełnie balkon z dwoma oknami od E i po jednym od S i N. Na trzeciej kondygnacji i poddaszu po dwie osie. Od S na parterze pięć osi, z czego trzy środkowe analogiczne blendy jak od strony północnej. Na piętrze siedem osi, z czego po dwie zewnętrzne ze wspólnymi listwami parapetowymi i płaskimi naczółkami. Na trzeciej kondygnacji pięć osi. Otynkowany.

Ogólnie stan zachowania dobry, zadowolający.  
Wymaga prac konserwacyjnych.

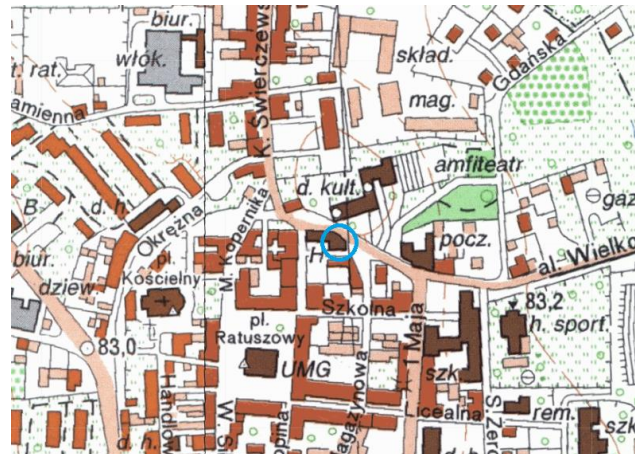
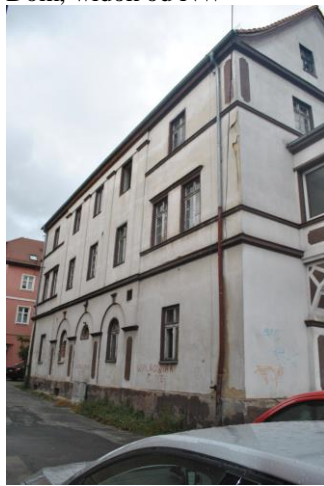
Dom, widok od E

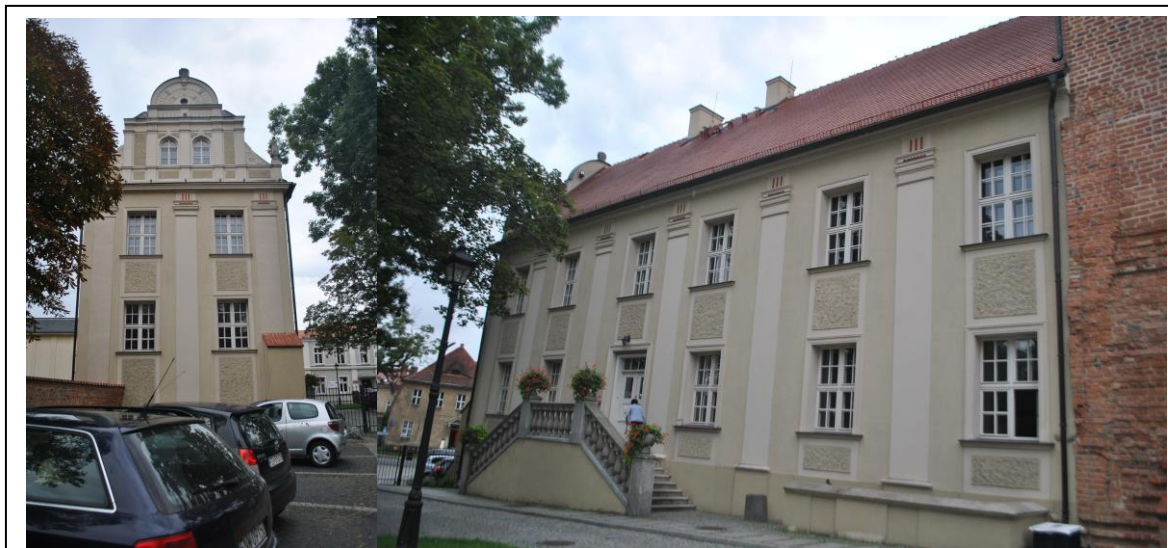
Budynek, widok od SE

Obiekt zbudowany na miejscu wczesnośredniowiecznego grodu słowiańskiego około 1304 r. W czasach Piastów śląskich był lokalnym ośrodkiem administracji książęcej (dystryktu), a później, w czasach przynależności do Niemiec, stanowił skromną siedzibę urzędników brandenburskiego elektora. Do pierwszej rozbudowy doszło w XV stuleciu. W 1633 r. Sulechów wraz zamkiem został zniszczony pożarem. Budowlę z jednej strony otoczono wałem z fosami, a z drugiej murem. W XIX w. rozebrano nieprzydatną część wschodnią i północną zamku, stawiając na ich miejscu budynki bardziej funkcjonalne, przeznaczone głównie na mieszkania. Z założenia zamkowego przetrwał tylko jeden gmach, który w przeszłości był największy. Jest to prostokątne, dwukondygnacyjne skrzydło zachodnie, przebudowane w XVIII w. oraz czterokondygnacyjna gotycka wieża. Obiekt po II wojnie światowej był nieużytkowany. W latach 2007-2010 przeprowadzono rewitalizację, która miała za zadanie pełną renowację, adaptację i przebudowę kompleksu zamkowego. Przywrócono detal architektoniczny na elewacji.. Wykonano ocieplenie dachu, przeprowadzono obróbki blacharskie szczytu, położono rynny i rury spustowe. Odtworzono w południowo-wschodnim narożniku ceglane schody, usunięto wtórne ściany działowe. Konserwacji poddano ceglane lica ścian.

Ogólnie stan zachowania bardzo dobry.

Nie wymaga prac konserwacyjnych.
