GEZ	KARTA ADRESOWA ZABYTKU NIERUCHOMEGO		3. Miejscowość
1. Nazwa DOM	2. Czas powstania pocz. XX w.	SULECHÓW	
7. Fotografia z opisem wskazującym orientację w stosunku do sąsiednich terenów lub stron świata albo mapa z zaznaczonym stanowiskiem archeologicznym			4. Adres
 			Sulechów, ul. Kamienna 17 (dz. nr ewid. 422/2)
			5. Przynależność administracyjna Województwo LUBUSKIE Powiat ZIELONOGÓRSKI Gmina SULECHÓW
 			6. Formy ochrony Położenie w granicach zespołu urbanistyczno-krajobrazowego miasta Sulechów wpisanego do rejestru zabytków pod nr 58 (decyzja z dn. 07.11.19957r.) i nr 2164 (decyzja z dn. 31.01.1975r.)
Dom, widok od W

8. Historia, opis i wartości

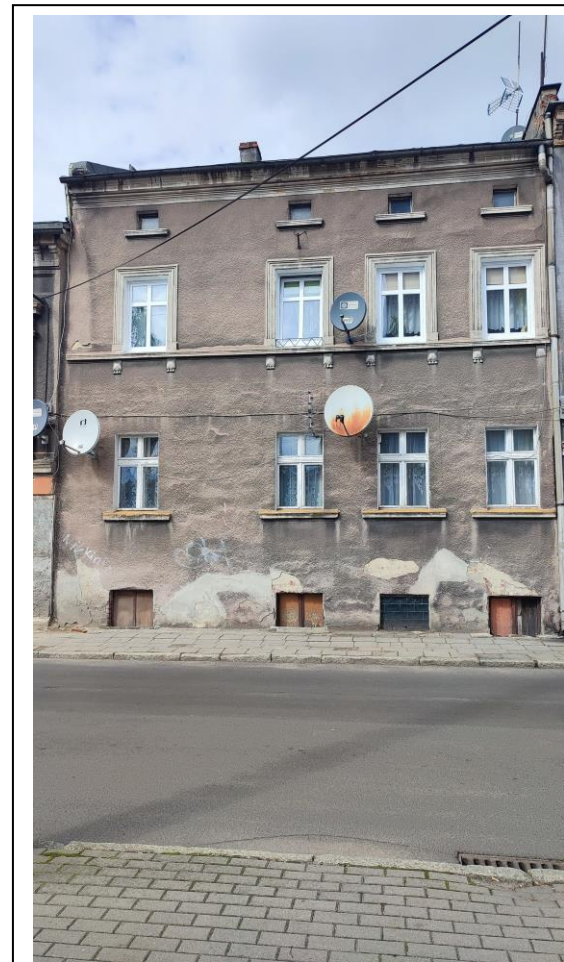
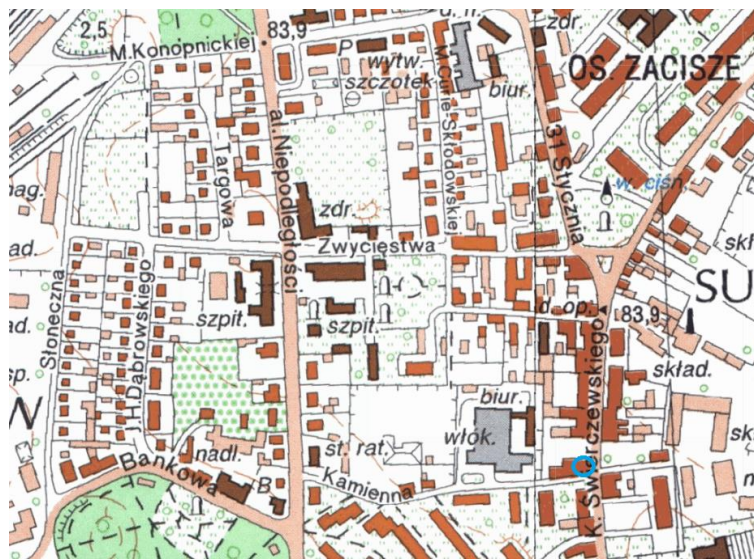
Dom. widok od S

Dom powstał w 2 poł. XIX r.

Budynek ceglany. Dach dwuspadowy. Otwory okienne prostokątne o różnej wielkości.

Elewacja frontowa 4-osiowa.

Od frontu gzyms międzypiętrowy i podokapowy. Okna kondygnacji, pod którym się znajduje gzyms z listwami dookólnymi oraz konsolami pod gzymsem. Pozostałe okna innych kondygnacji, poza piwnicznymi, z listwami parapetowymi.

Otwory okienne piwniczne w różny sposób zaślepione.

Elewacje tynkowane.

Ogólnie stan zachowania dobry.

Wymaga prac konserwacyjnych.
