GEZ	<b>KARTA ADRESOWA ZABYTKU NIERUCHOMEGO</b>		3. Miejscowość
1. Nazwa <b>DOM</b>	2. Czas powstania <b>poł. XIX w.</b>	<b>SULECHÓW</b>	
7. Fotografia z opisem wskazującym orientację w stosunku do sąsiednich terenów lub stron świata albo mapa z zaznaczonym stanowiskiem archeologicznym		4. Adres	
   		Sulechów, ul. Okrężna 19 (dz. nr ewid. 435/36, 435/35)	
Dom, widok od W		5. Przynależność administracyjna	
 		Województwo <b>LUBUSKIE</b>  Powiat <b>ZIELONOGÓRSKI</b>  Gmina <b>SULECHÓW</b>	
Dom, widok od E		6. Formy ochrony	
		<b>Położenie w granicach zespołu urbanistyczno-krajobrazowego miasta Sulechów wpisanego do rejestru zabytków pod nr 58 (decyzja z dn. 07.11.19957r.) i nr 2164 (decyzja z dn. 31.01.1975r.)</b>

<b>GEZ</b>	<b>KARTA ADRESOWA ZABYTKU NIERUCHOMEGO</b>		3. Miejscowość
1. Nazwa <b>DOM</b>	2. Czas powstania <b>pol. XIX w.</b>	<b>SULECHÓW</b>

Sulechów, ul. Okrężna 16 (dz.  
nr ewid. 435/20)

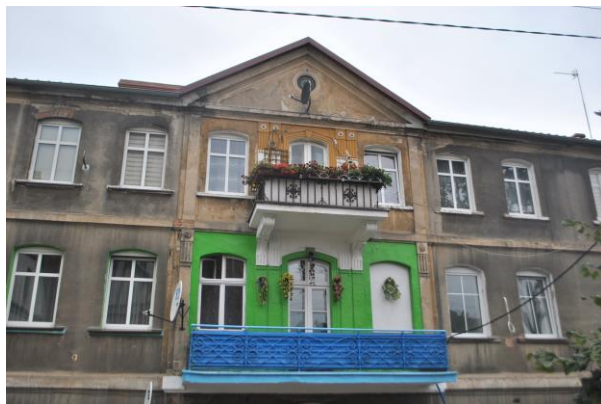
Dom, widok od E

Murowany, z czerwonej cegły, z poddaszem, dłuższym bokiem równoległe do ulicy.

Dach wielospadowy, nakryty dachówka ceramiczną. Budynek obecnie posiada wymienioną stolarkę okienną.

Elewacje otynkowane.

Elewacja frontowa na parterze 9-osiowa, z czego pośrodku brama wjazdowa z wrotami dwuskrzydłymi. Na piętrze i poddaszu 11-osiowa, z czego trzy środkowe na każdej kondygnacji w pseudoryzalicie, który wieńczy tympanon z oculusem (jeden otwór w pseudoryzalicie na piętrze zamurowany).

Elewacja południowa jednoosiowa na parterze i piętrze.

Stan zachowania dobry, zadowolający.

Wymaga prac konserwacyjnych.
