GEZ	KARTA ADRESOWA ZABYTKU NIERUCHOMEGO		3. Miejscowość
1. Nazwa DOM		2. Czas powstania k. XIX w.	SULECHÓW
7. Fotografia z opisem wskazującym orientację w stosunku do sąsiednich terenów lub stron świata albo mapa z zaznaczonym stanowiskiem archeologicznym			4. Adres
 			Sulechów, ul. Szkolna 3 (dz. nr ewid. 227/5)
Dom, widok od S			5. Przynależność administracyjna Województwo LUBUSKIE Powiat ZIELONOGÓRSKI Gmina SULECHÓW
Dom, widok od N			6. Formy ochrony Położenie w granicach zespołu urbanistyczno - krajobrazowego miasta Sulechów wpisanego do rejestru zabytków pod nr 58 (decyzja z dn. 07.11.1957 r.) i nr 2164 (decyzja z dn. 31.1.1975 r.)

GEZ	KARTA ADRESOWA ZABYTKU NIERUCHOMEGO		3. Miejscowość
1. Nazwa DOM		2. Czas powstania 2 poł. XIX w.	SULECHÓW
7. Fotografia z opisem wskazującym orientację w stosunku do sąsiednich terenów lub stron świata albo mapa z zaznaczonym stanowiskiem archeologicznym			4. Adres
 			Sulechów, ul. Szkolna 1a (dz. nr ewid. 229/7)
			5. Przynależność administracyjna Województwo LUBUSKIE Powiat ZIELONOGÓRSKI Gmina SULECHÓW
			6. Formy ochrony Położenie w granicach zespołu urbanistyczno - krajobrazowego miasta Sulechów wpisanego do rejestru zabytków pod nr 58 (

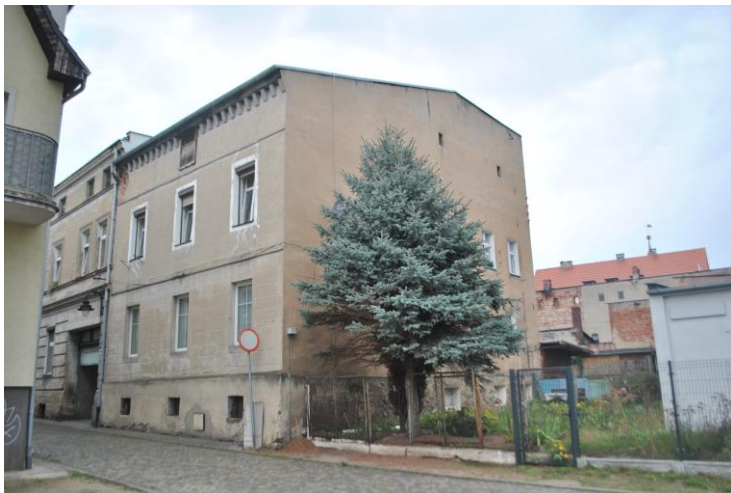
Dom, widok od SE

Murowany, z czerwonej cegły, dłuższym bokiem skierowany na osi W-E. Dom 3-kondygnacyjny, z dachem wielospadowym. Stolarka okienna wymieniona w różnym czasie.

Od ulicy Szkolnej trzy osie na każdej kondygnacji, a pod okapem dodatkowy otwór wykuty jako przerwa w gzymsie koronującym. Boniowanie elewacji.

Na elewacji wschodniej trzy osie, a pod szczytem dwie osie.

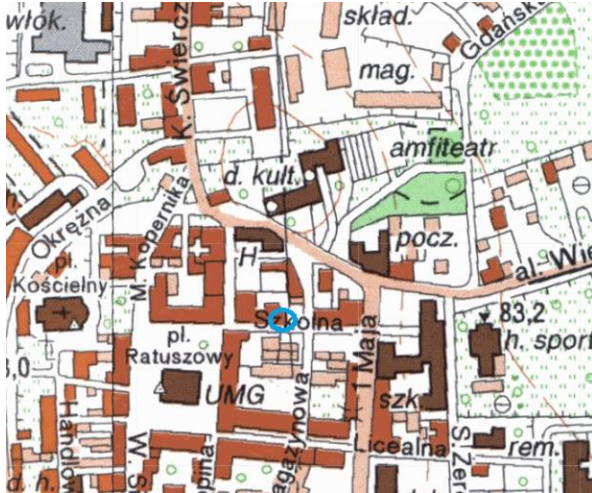
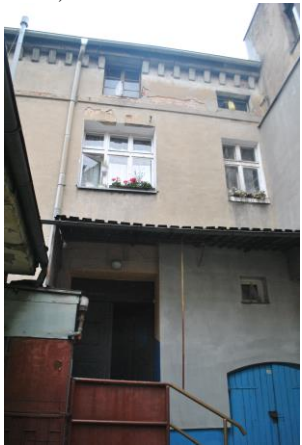
Dom, widok od NW

Od dziedzińca dzielonego z budynkiem o nr Łukasiewicza 14, wejście do budynku po schodach zadaszonych daszkiem jednospadowym wspartym na metalowej konstrukcji. Obok wejścia małe okno. Na kolejnych kondygnacjach po dwie osie. Tu także gzyms koronujący.

Elewacje otynkowane.

Ogólnie stan zachowania dobry, zadowolający.
