| GEZ | KARTA ADRESOWA ZABYTKU NIERUCHOMEGO | 3. Miejscowość |

| 1. Nazwa DOM |

| 4. Adres Sulechów, ul. Żwirki i Wigury 12 (dz. nr ewid. 149) |

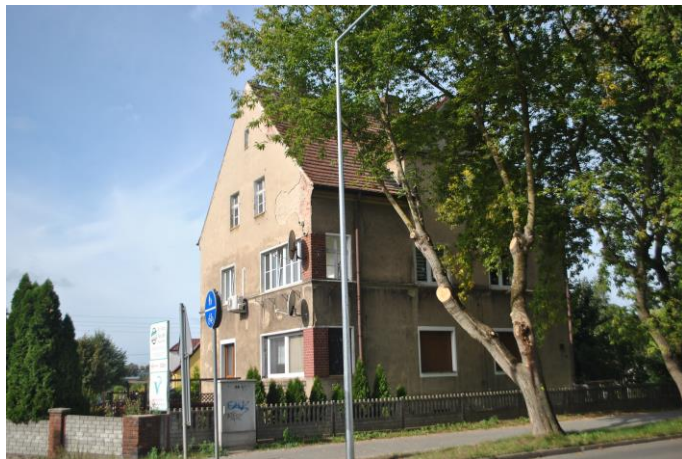
Dom, widok od SE

Murowany, z czerwonej cegły, dłuższym bokiem skierowany na osi NW-SE. Dom 2-kondygnacyjny z użytkowym poddaszem, z dachem dwuspadowym, z dachówką ceramiczną. Stolarka okienna wymieniona

Od S po dwie osie na każdej kondygnacji, z czego na parterze i piętrze okna zdwojone. Pod szczytem jedno okienko.

Ogólnie stan zachowania dobry, zadowolający.

Nie wymaga prac konserwacyjnych.

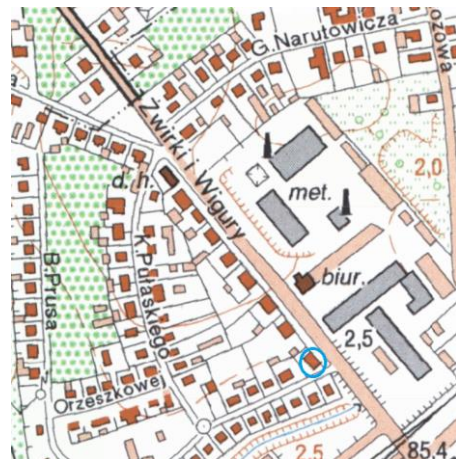
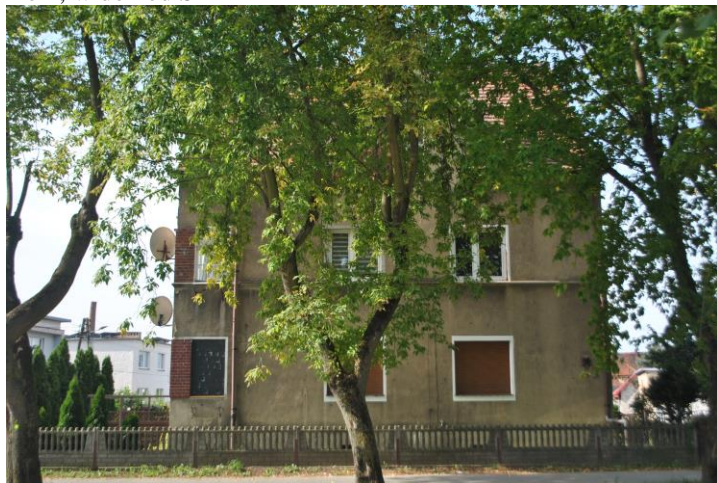
Dom, widok od NE

Od ulicy Żwirki i Wigury po trzy osie, w przyziemiu dwie, w poddaszu przechodzi w lukarnę z dwuspadowym dachem. Jedno okno parteru zamurowane.

Elewacja północna jednoosiowa.
