KARTA ADRESOWA ZABYTKU NIERUCHOMEGO

MOZÓW

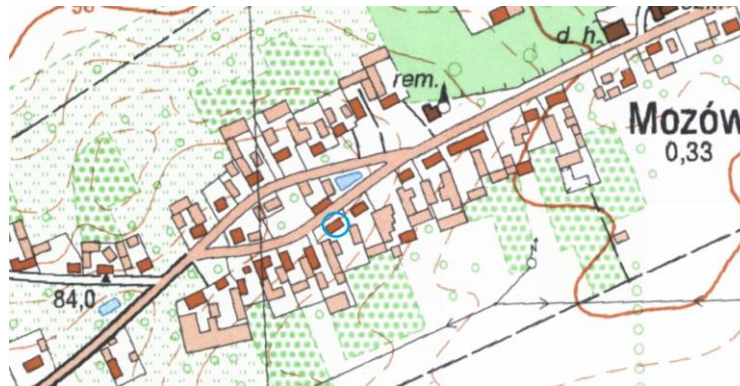
GEZ	KARTA ADRESOWA ZABYTKU NIERUCHOMEGO		3. Miejscowość
1. Nazwa DOM	2. Czas powstania pocz. XIX w.	MOZÓW	
7. Fotografia z opisem wskazującym orientację w stosunku do sąsiednich terenów lub stron świata albo mapa z zaznaczonym stanowiskiem archeologicznym		4. Adres	
 		Mozów 15 (dz. nr ewid. 202)	
<p>Budynek, widok od NE</p>   <p>Budynek, widok od NW</p>		5. Przynależność administracyjna	
		Województwo LUBUSKIE Powiat ZIELONOGÓRSKI Gmina SULECHÓW	
		6. Formy ochrony
